Budowa autostrady A-1 na odcinku : granica województwa kujawsko-pomorskiego/łódzkiego, do węzła Stryków od km 230+817 do km 295+850 – zadanie II , Odcinek 2 sekcja 2 od km 261+000 do km 270+000		
na odcinku Kotliska (bez węzła) – Piątek (bez węzła)		
Wykonawca	Zamawiający	Konsultant

RAPORT Z PRZEGLĄDU WAD I USTEREK

LISTOPAD 2012

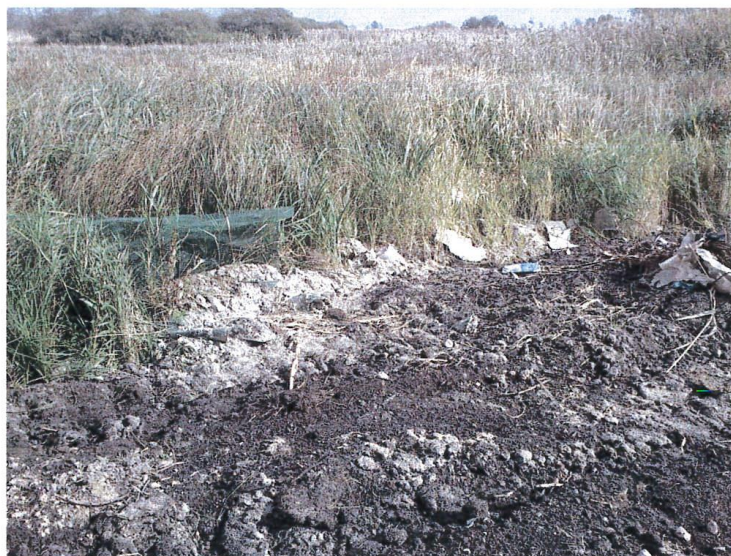
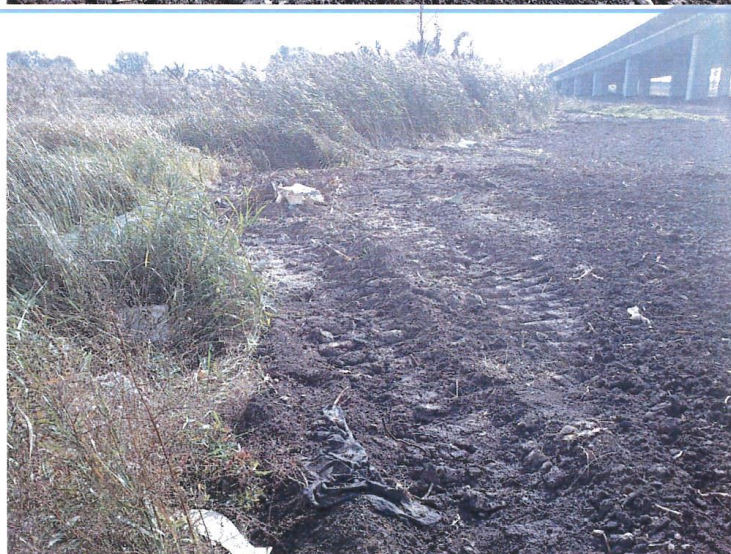
2. Estakada E221 w km 263+307 – 264+984 – należy dokładnie uporządkować teren pod obiektem w szczególności usunąć wszelkie odpady w tym pozostałości siatki wygradzającej jak również dokładnie wyrównać teren pod obiektem zwłaszcza w dolinie Bzury (fot. poniżej).

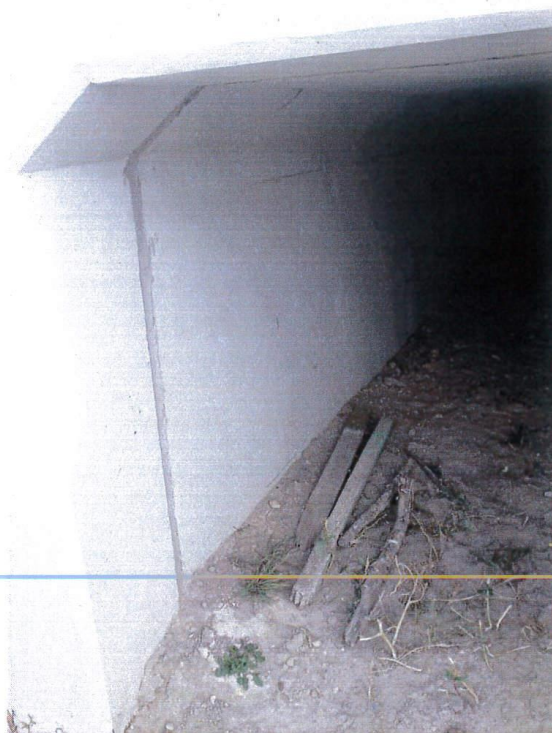
Odpady w obrębie przepustu P24.

11. Należy usunąć wszelkie odpady jak również elementy barierowe ze strefy najści do przepustów dla zwierząt jak również w obrębie powierzchni przejść.

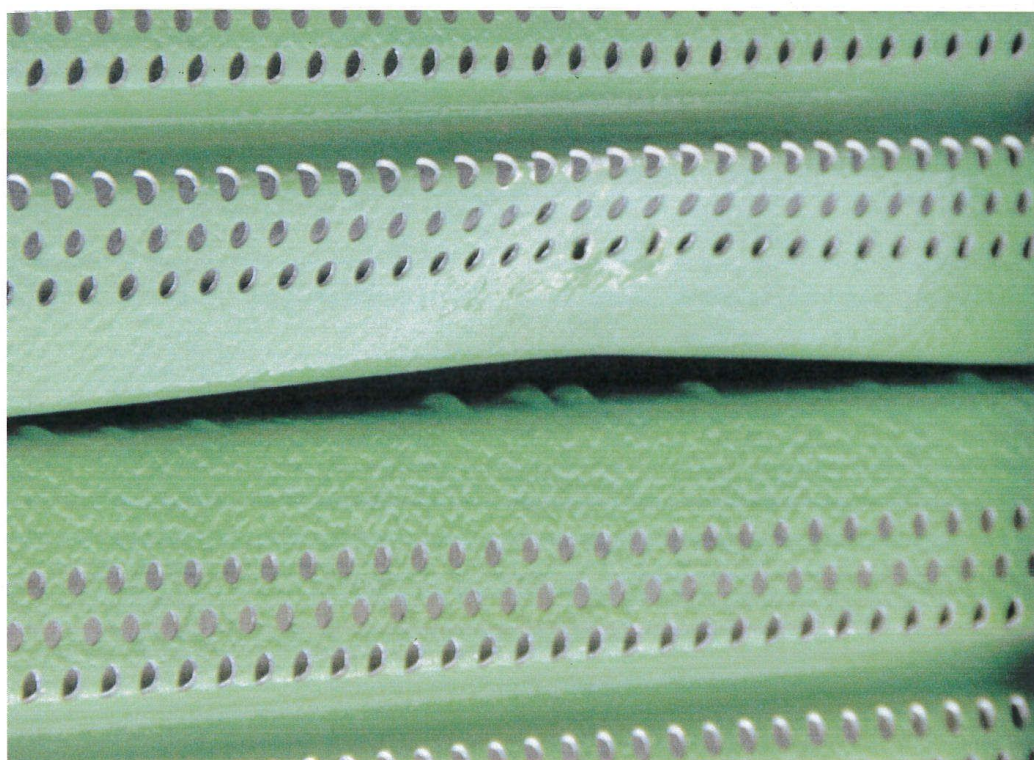
uszkodzony panel

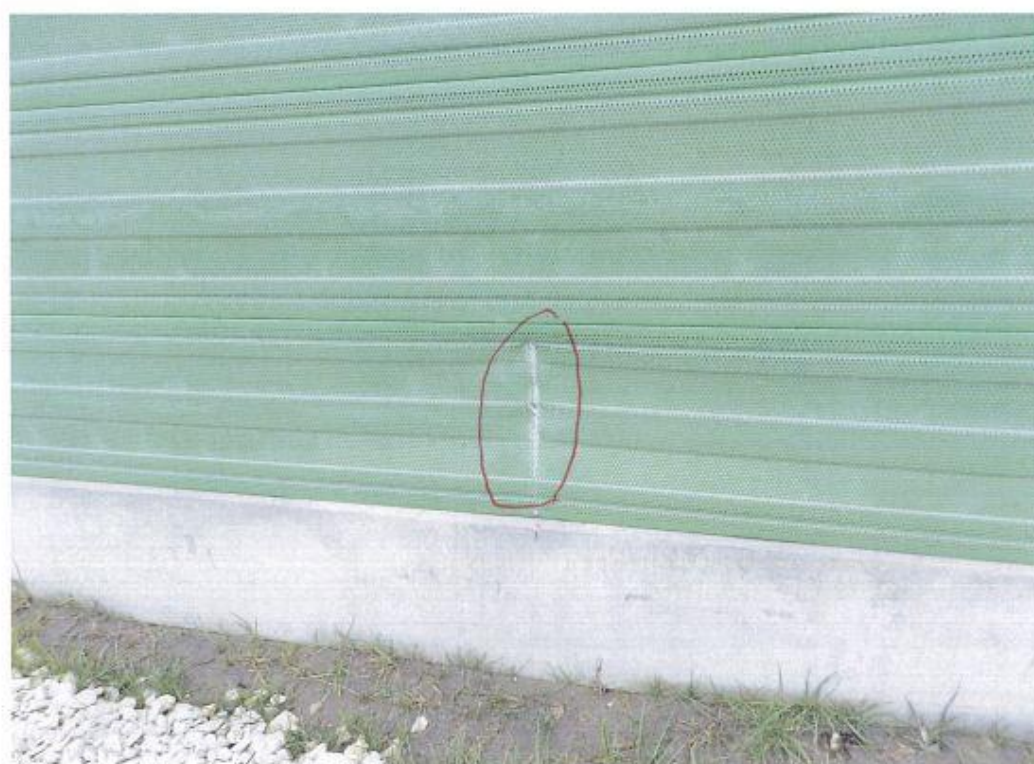
uszkodzenia paneli

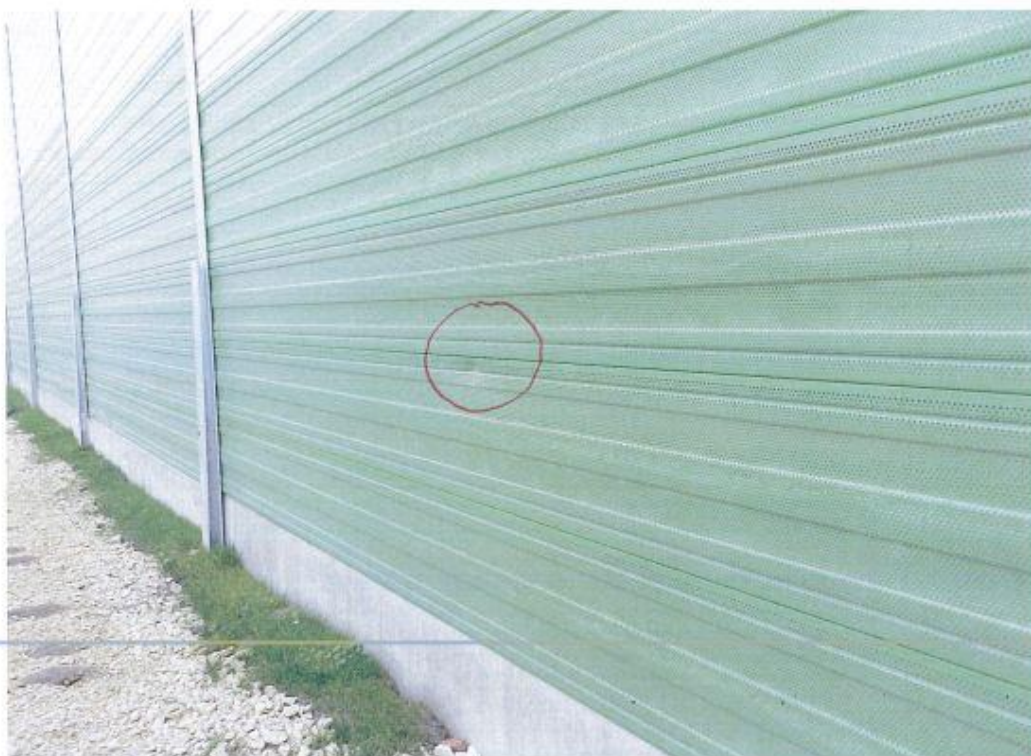
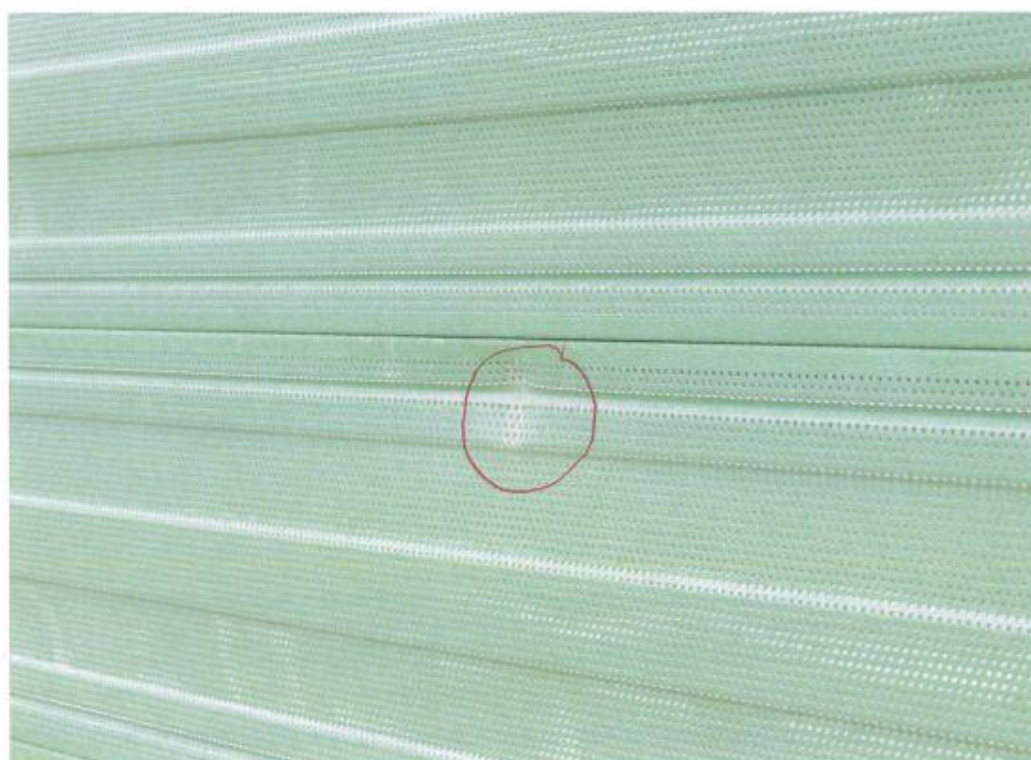
uszkodzenia paneli

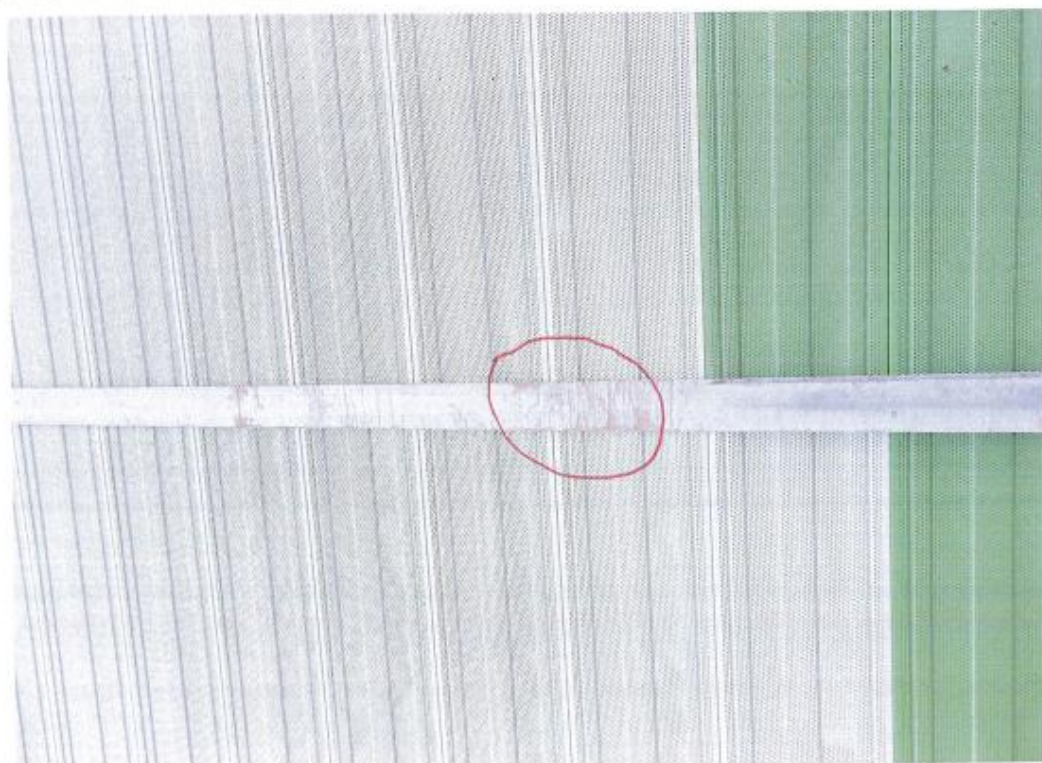
rdzawe naloty na siu pach
