Budowa autostrady A-1 na odcinku : granica województwa kujawsko-pomorskiego/łódzkiego, do węzła Stryków od km 230+817 do km 295+850 – zadanie II , Odcinek 2 sekcja 2 od km 261+000 do km 270+000		
<b>na odcinku Kotliska (bez węzła) – Piątek (bez węzła)</b>		
<b>Wykonawca</b>	<b>Zamawiający</b>	<b>Konsultant</b>

## RAPORT Z PRZEGLĄDU WAD I USTEREK

**GRUDZIEŃ 2012**

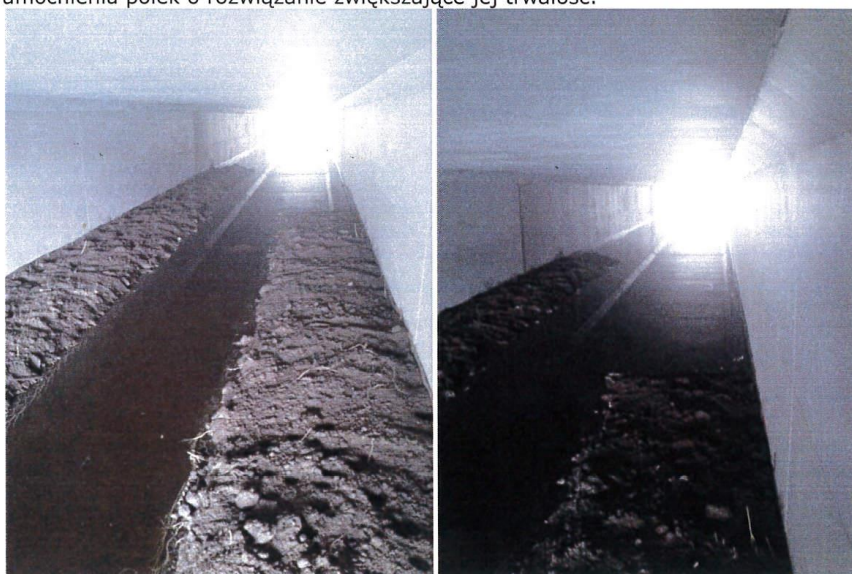
5. P21 Należy wyrównać i pokryć rodzimym gruntem całą powierzchnię suchych półek (na obecnym etapie półki nie umożliwiają swobodnej migracji zwierząt, ze względu na fakt że od połowy przepustu są całkowicie zalane wodą). Biorąc pod uwagę fakt częstego zalewnia półek przez wodę Wydział Ochrony Środowiska zaleca podwyższenie wysokości półek jak również zmodyfikowanie rodzaju pokrycia i umocnienia półek o rozwiązanie zwiększające jej trwałość.

Zalane półki w przepuście P21.

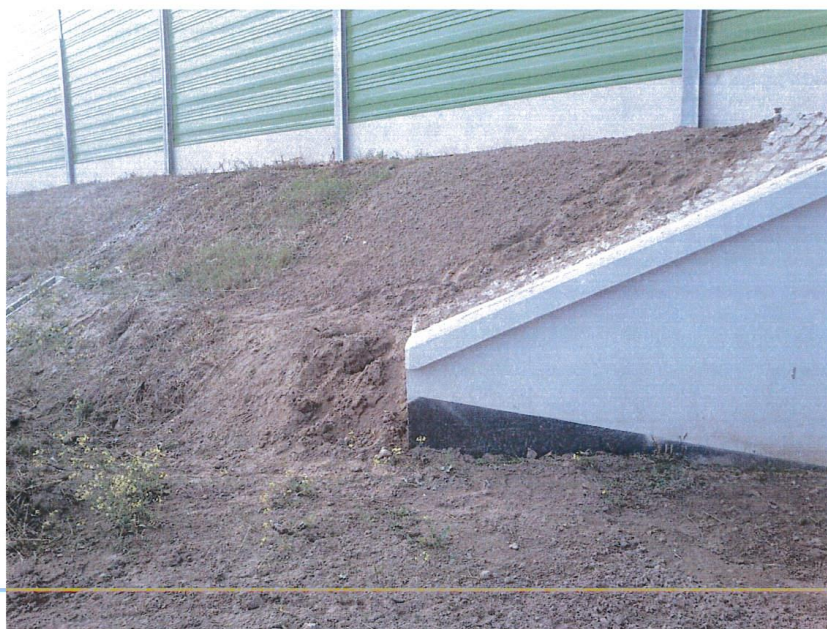
Nieszczelności w rejonie przepustu P24.

Należy uszczelnić wszelkie nieszczelności włączeniu siatki ogrodzeniowej dla płazów z bramami i furtkami.

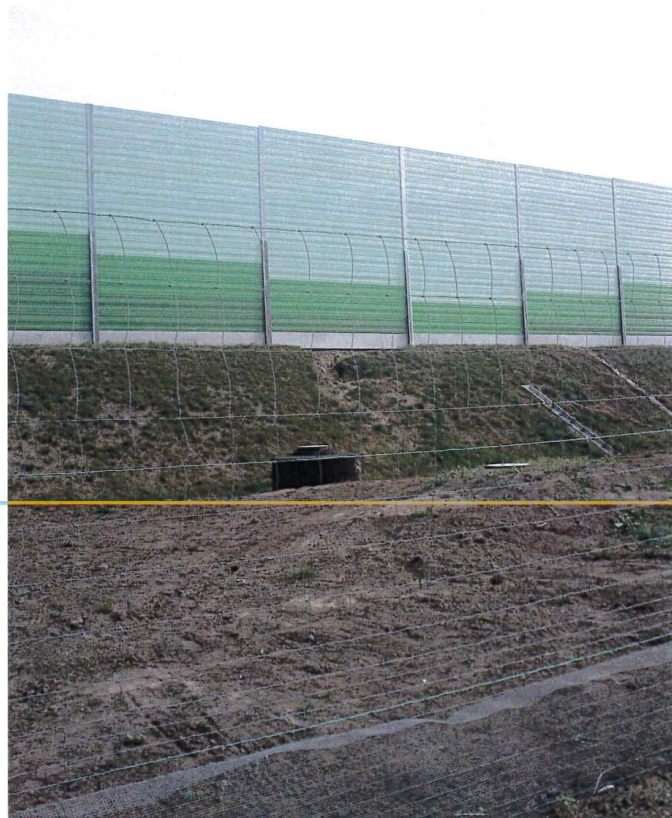
8. Wydział Ochrony Środowiska ponownie zwraca uwagę na konieczność usunięcia luk pod ekranami akustycznymi na całym przedmiotowym odcinku autostrady celem uniknięcia przedostawania się drobnych zwierząt na pas drogowy (fot. poniżej).

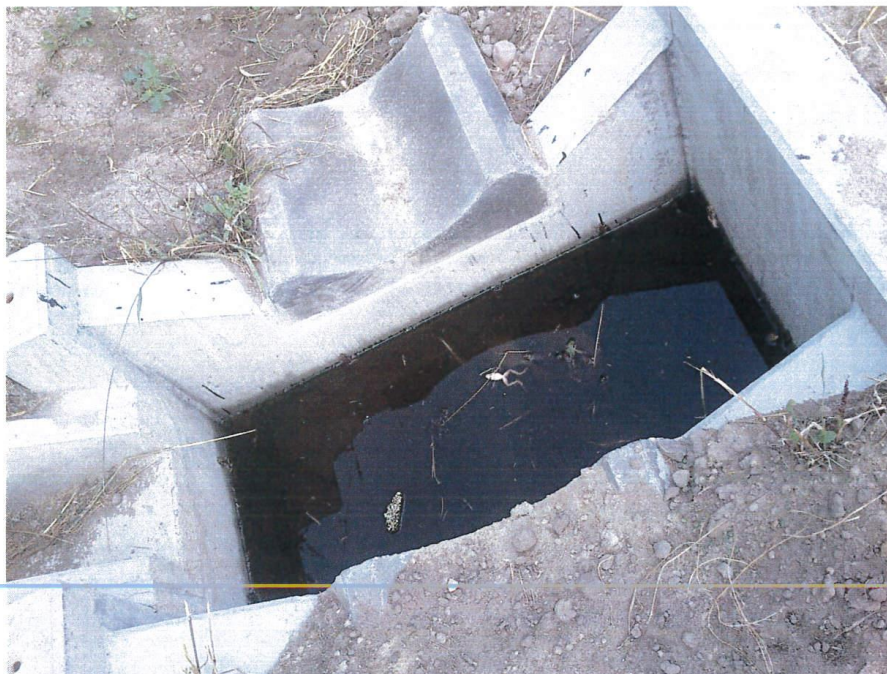
9. Dodatkowo Wydział Ochrony Środowiska ponownie zwraca uwagę na konieczność dokładnego sprawdzenia wszystkich osadników i piaskowników na przedmiotowym odcinku autostrady pod kątem obecności w nich płazów. Większość bram i furtek zabezpieczonych siatką dogęszczającą została już zamknięta, co uniemożliwia ewentualną ucieczkę zwierząt. Wszystkie obecne w ww. elementach odwodnienia zwierzęta należy odłowić i przenieść w bezpieczne miejsce w obecności nadzoru herpetologicznego (fot. poniżej).

Uwięzione płazy w osadniku przy P24.

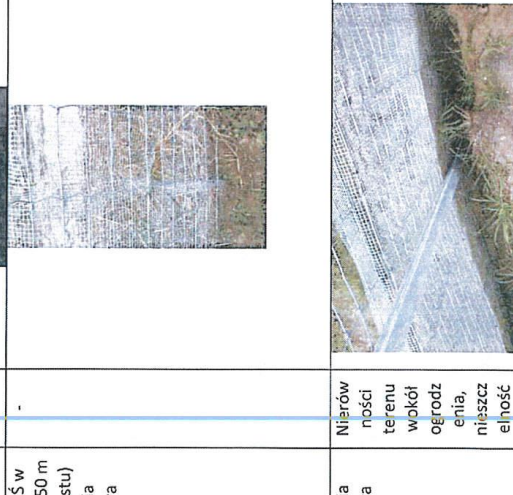
Usunąć uszkodzenia siatki na odcinku za przepustem przed wiaduktem WD 219
263+ 000 - 263+ 300 ZB 26 i pod estak adą L	09.11.12	Siatka stalowa oczka 8x8 mm Wielkość oczek zgodna z wymagan	-60 cm h, zagiębio na na 30 cm z 10 cm przewie szki	Tak (10-15 cm)	30 cm	Zalecenia Inżyniera	Nierów ności terenu wokół ogrodzenia, niszczenie elność

Usunąć uszkodzenia siatki głównej, usunąć niszczenia w wygradzeniu w obrębie bramy, wyrównać teren wokół ogrodzenia

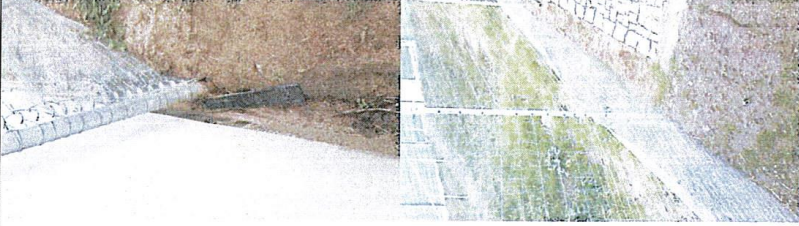
266+ 580- 267+ 000 MD 226A L	09.11.12	Siatka stalowa oczka 8x8 mm Wielkość oczek zgodna z wymaganiami DUŚ i postanowieniami uzgadnianych	60 cm h, zagłębienie na na 30 cm z 10 cm przewieszki	Tak (10-15 cm)	30 cm	Post. RDOŚ w łodzi (po 150 m od przejść), zalecenia Inżyniera	Szczelina na płaszczyźnie ogrodenia z obiektu MD 226A

<p>Zapewnić szczelność w obrębie łączenia ogrodenia z obiektem MD 226A, usunąć uszkodzenia w wygrozdzeniu</p>	
266+ 580-		09.11.12	Siatka stalowa	60 cm h, zagłębienie	Tak (10-15)	30 cm	Post. RDOŚ w łodzi (po 150 m	-	Brak uwag

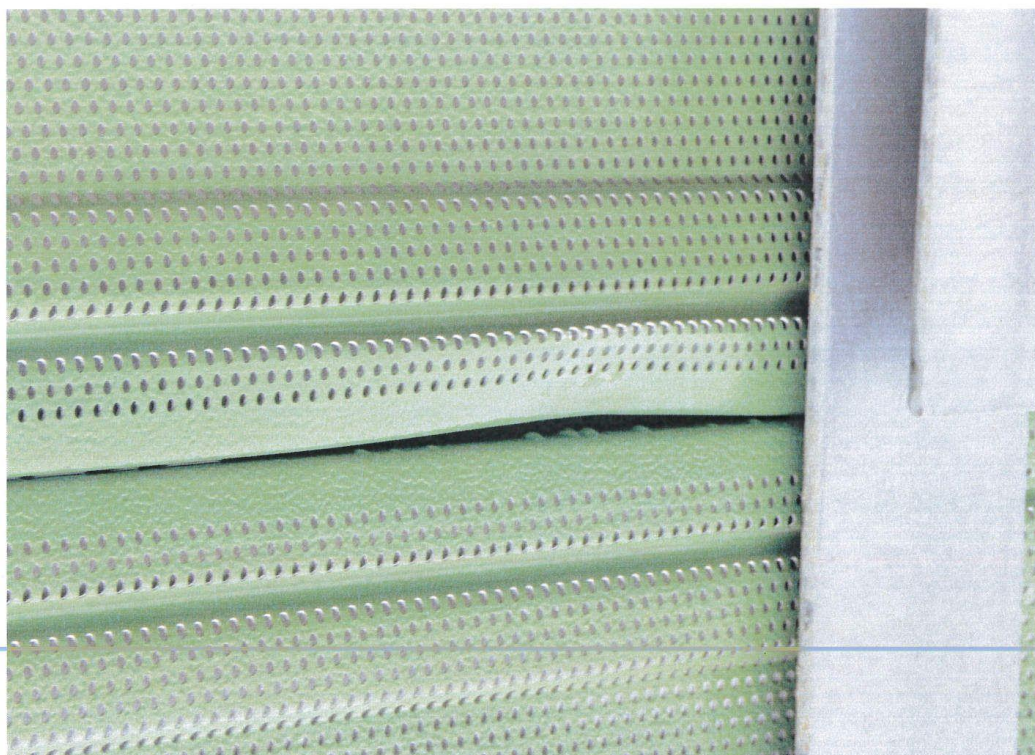
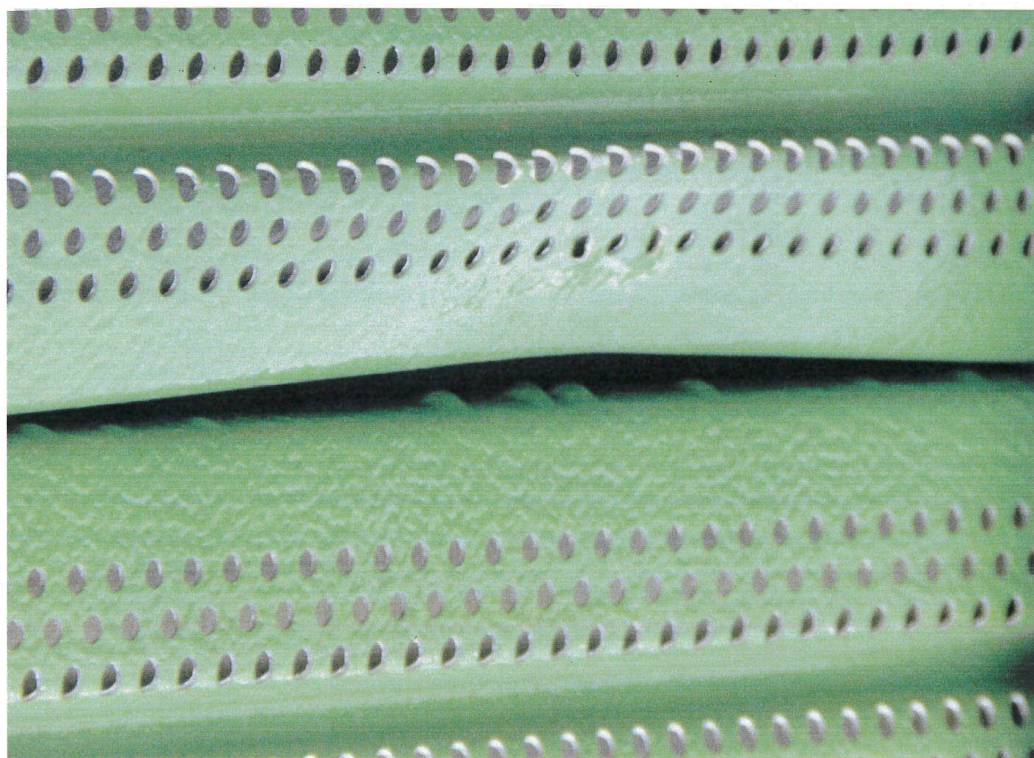
*Km 268+230*

serwisowej) uszkodzeń kilku paneli widocznych od strony wewnętrznej. Panele zostały uszkodzone w czasie pogłębiania przyległego rowu przez nieprawidłowego operatora koparki.  
15. Km 268+200 - 3 panele zbrudzone (widok od zewnątrz).

*uszkodzony panel*

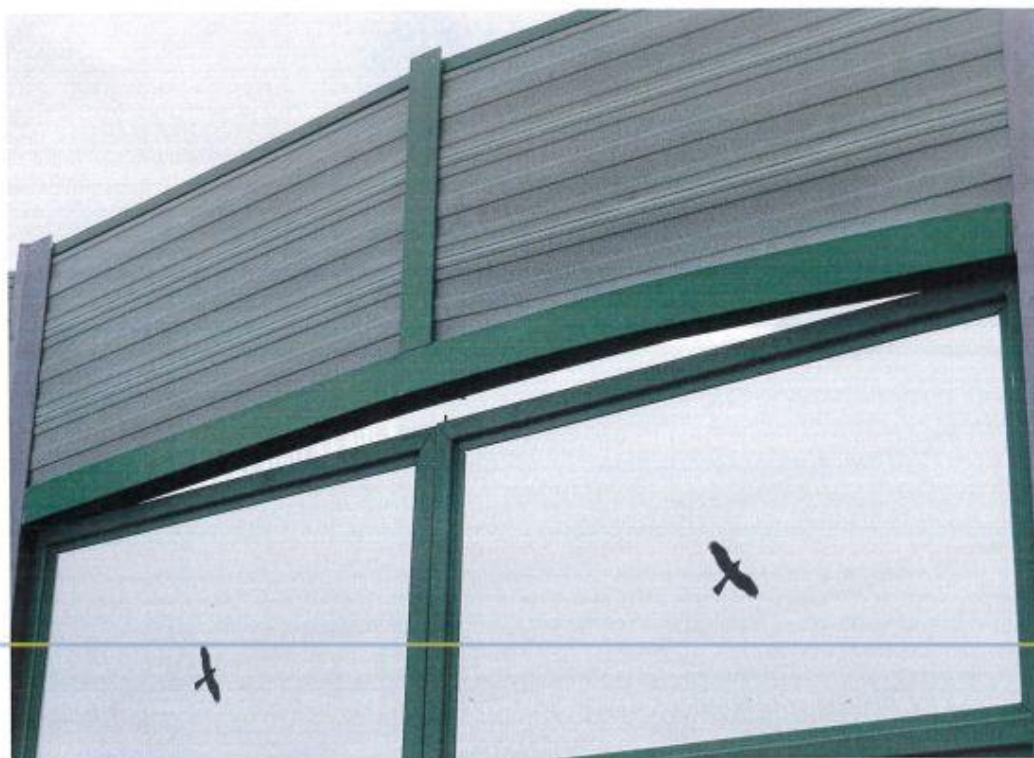
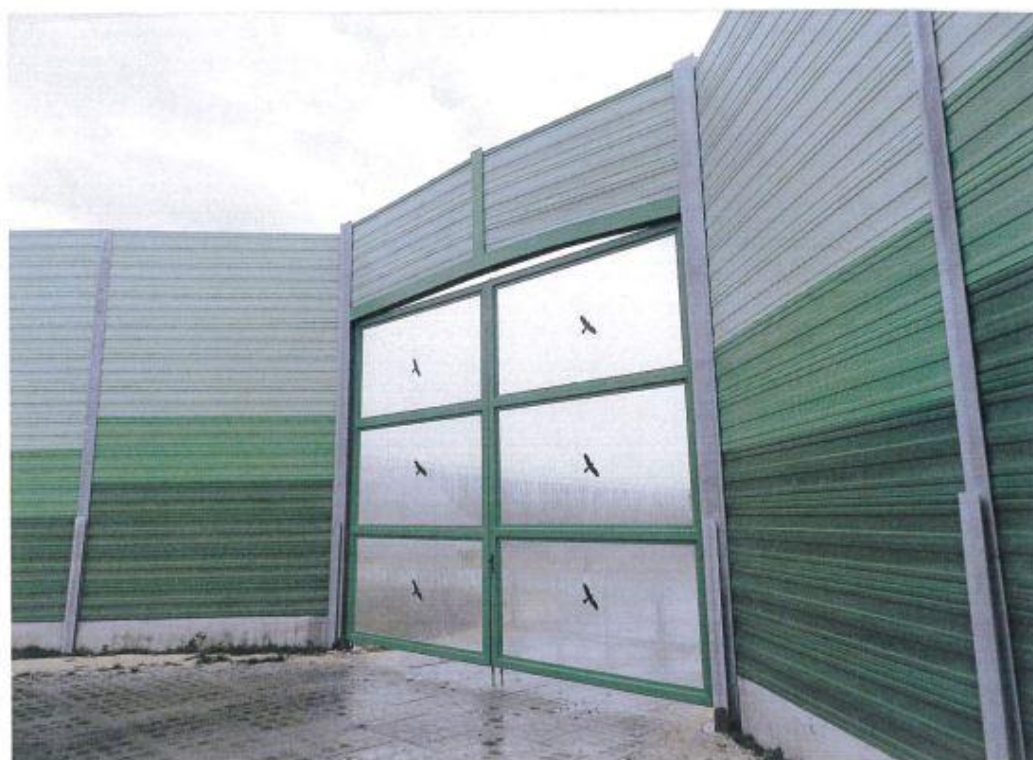
*do p.7. - wygięty element nad bramą*

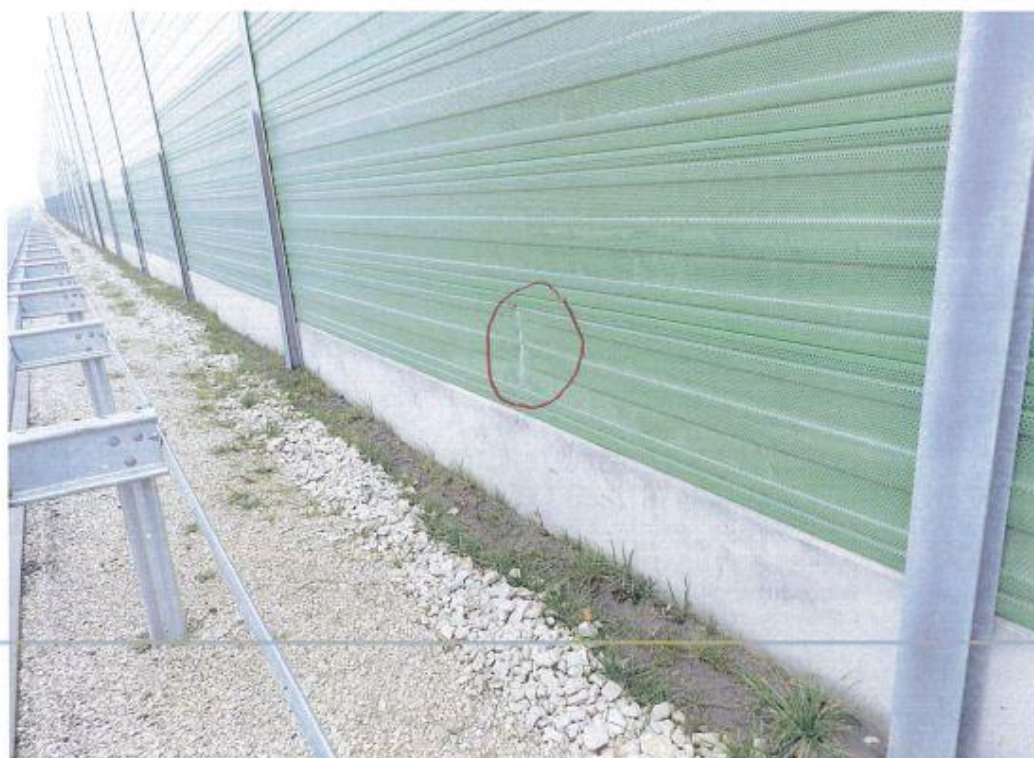
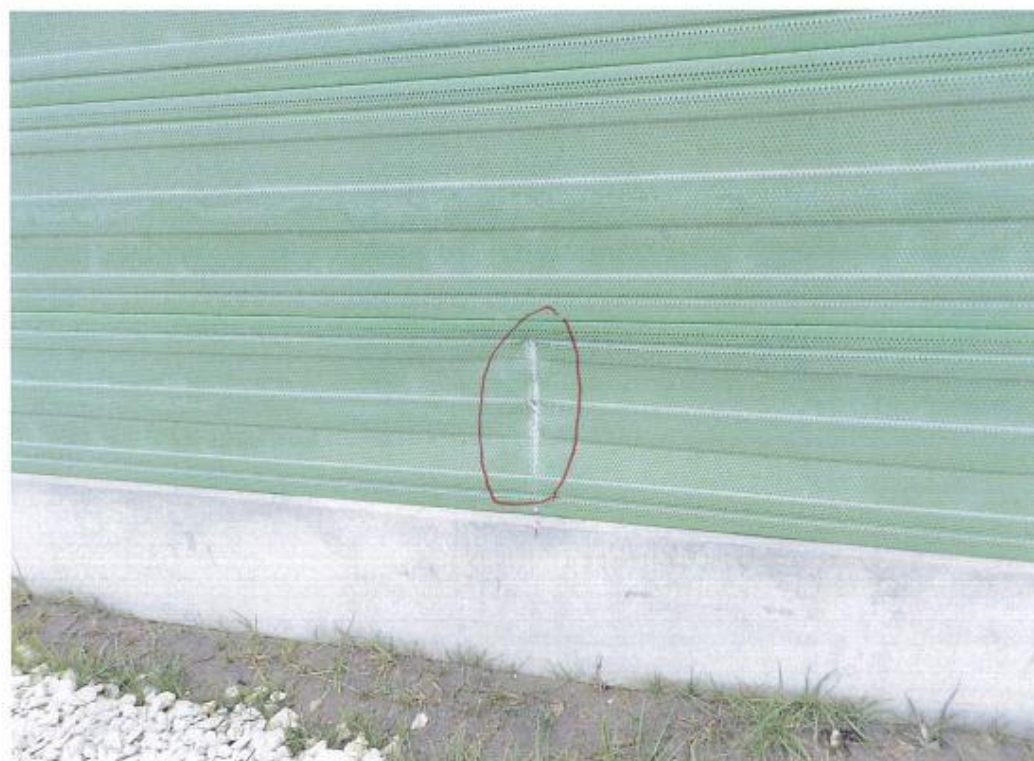
*do p. 10*

9. D40 Zejscia z estakady z obu pasów jezdni nie mają furtek (możliwość także wejścia na autostradę),
10. Humus składowany pod pierwszym przesłem estakady usunięto. Teren wyrównany, wygrabiony. Z obu stron estakady na pasach przyległych wysiano nasiona traw.
11. Km 265+182 - uszkodzone 3 panel (od góry)
11. Km 265+195 – drobne uszkodzenia 6 paneli,
12. Km 265+245 - zabrudzenia słupów ekranów (usterka powtarzająca się),
13. Km 267+960 - uszkodzony 3 panel od dołu,
14. Km 268+230 - brama WJA 268 P – sprawdzanie od strony zewnętrznej (drogi

*uszkodzenia paneli*

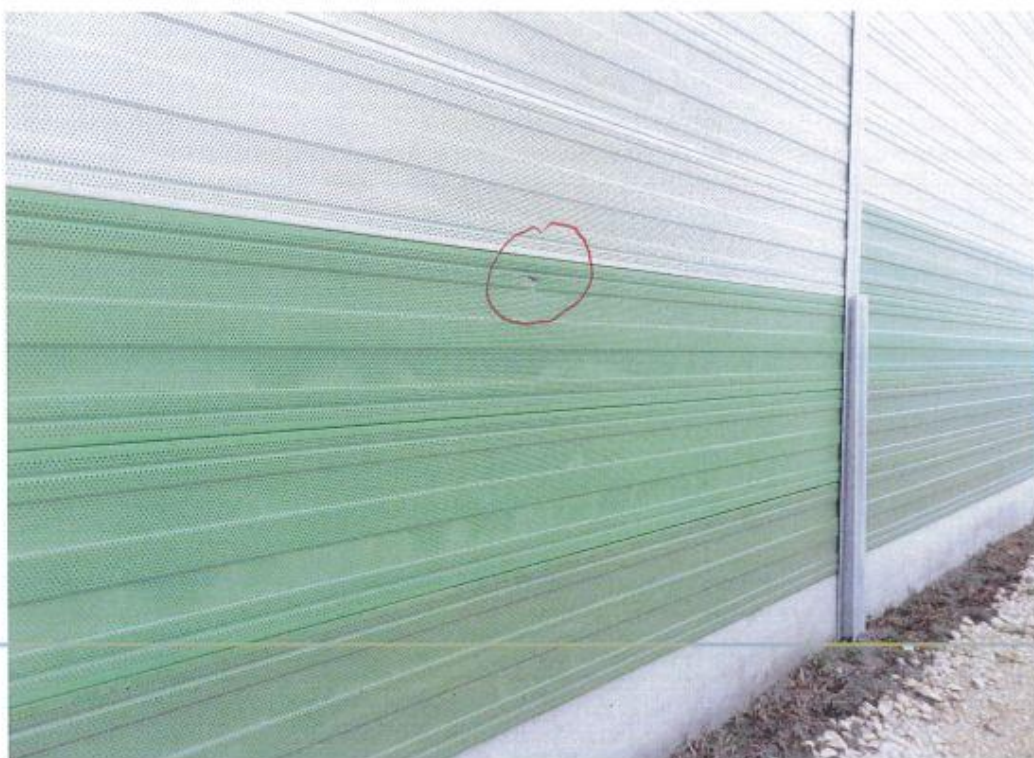
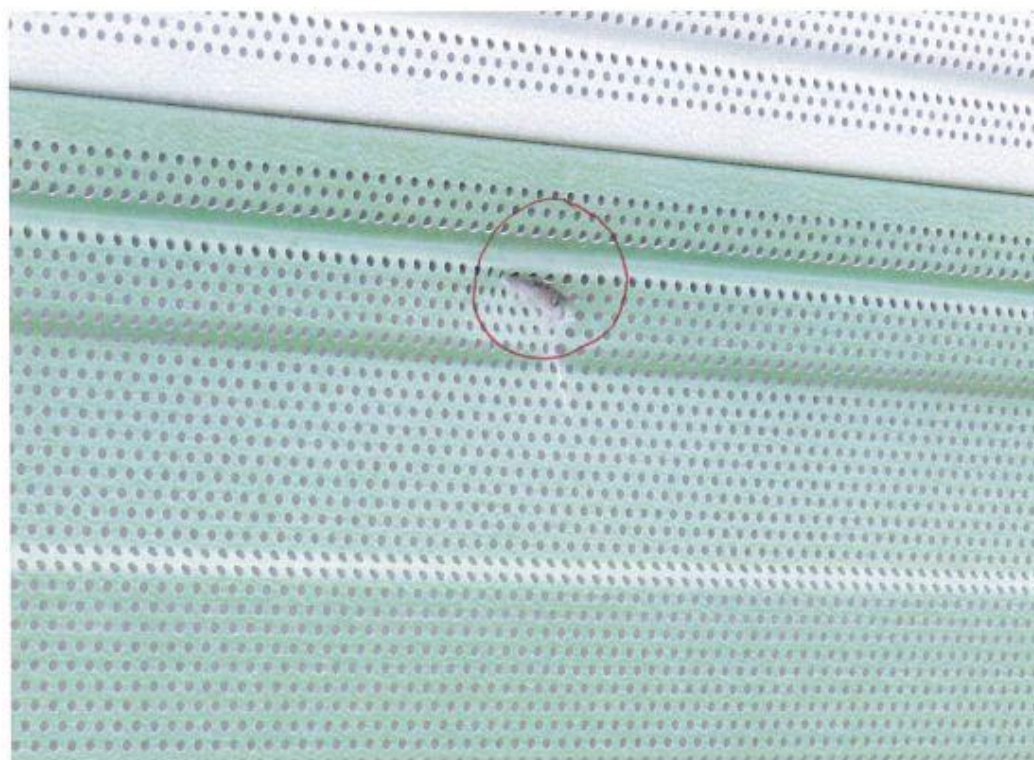
*uszkodzenie paneli*

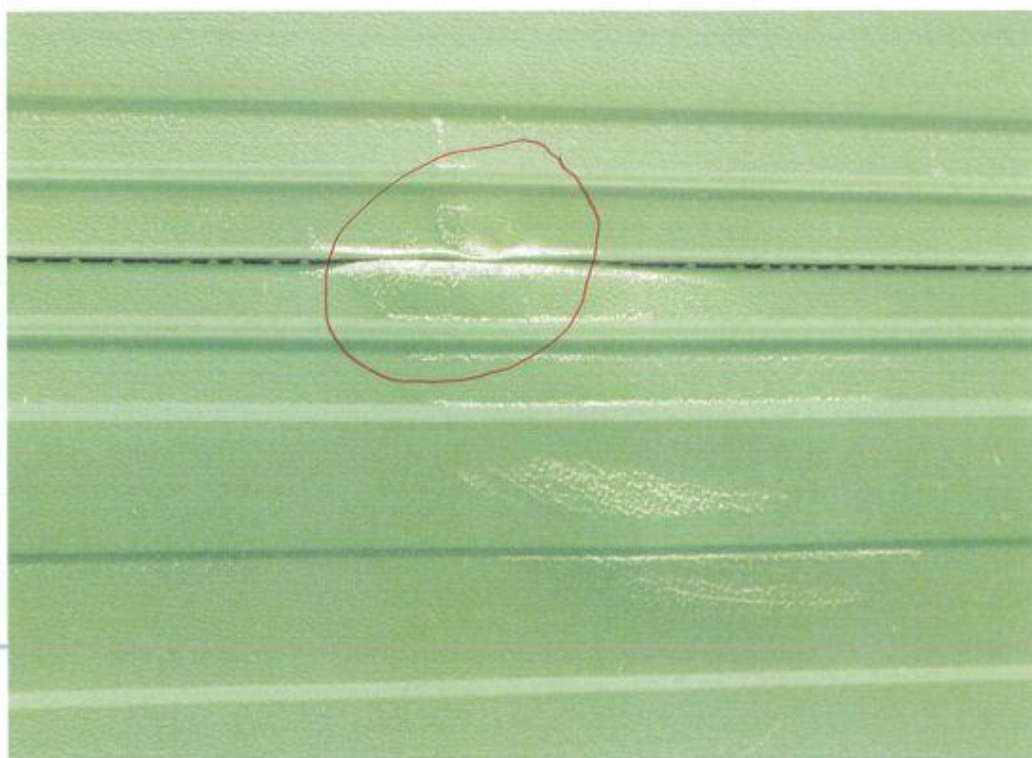
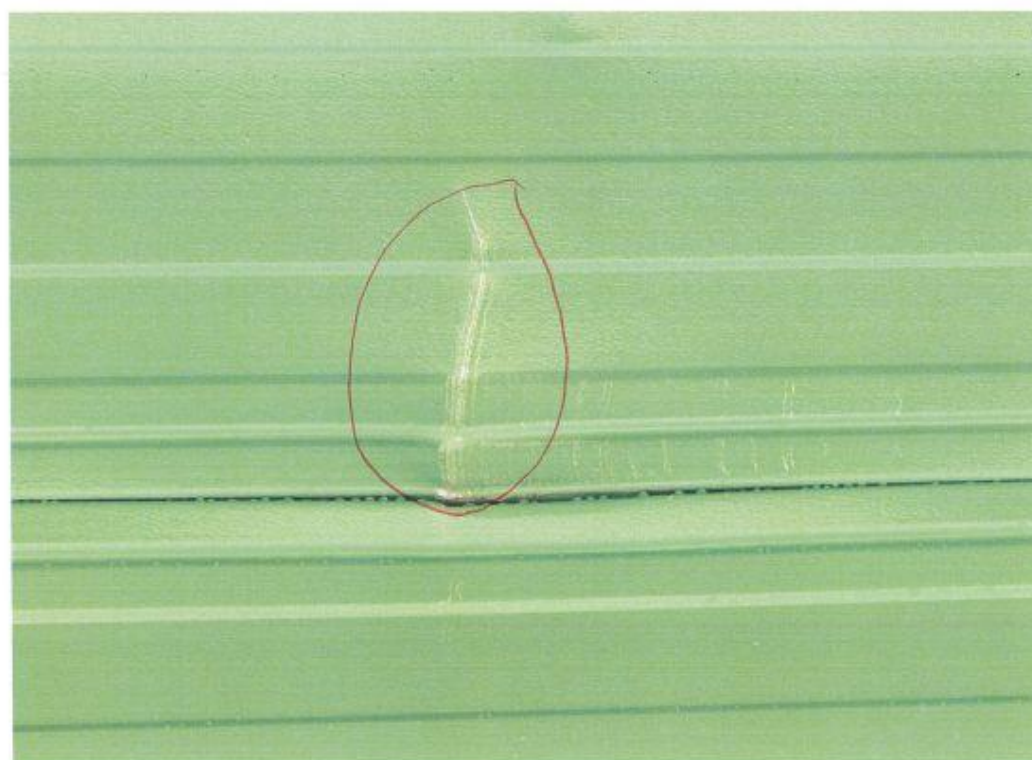
*uszkodzone panele*

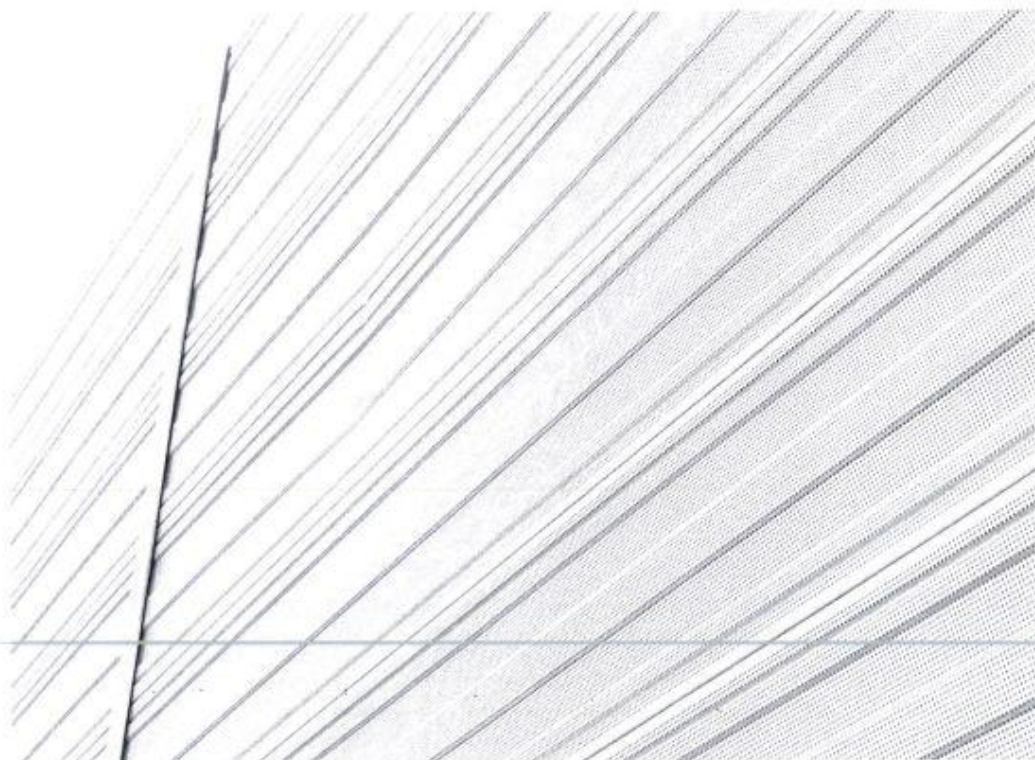
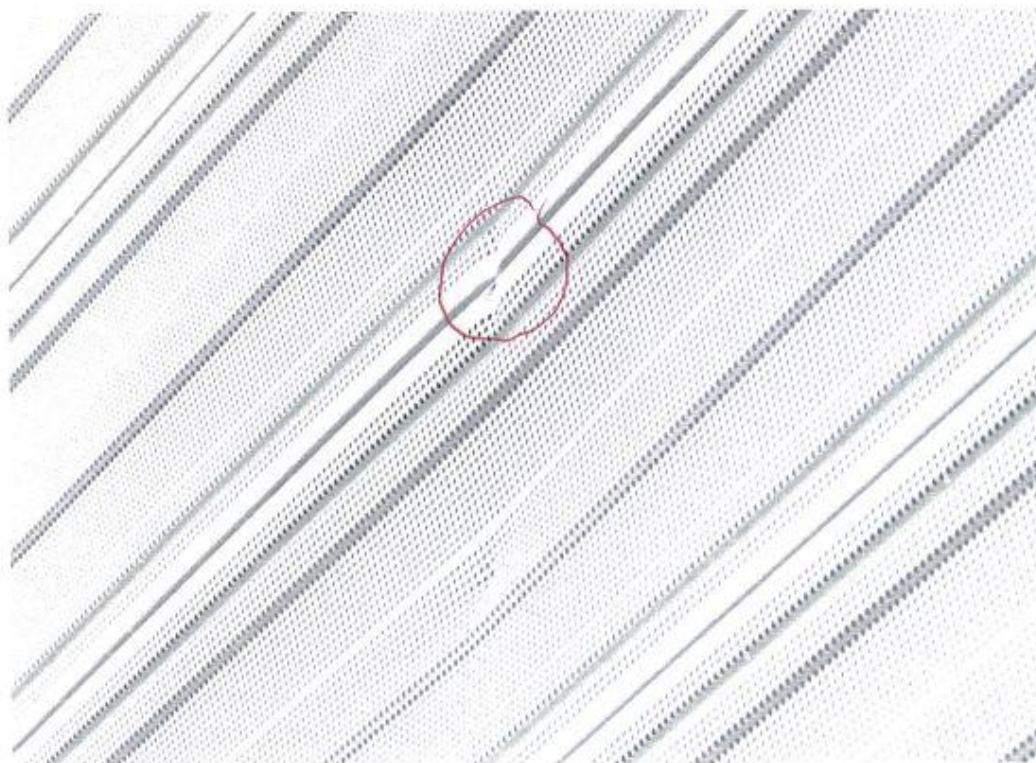
*uszkodzony panel*

*zabrudzony ekran (od zew.)*

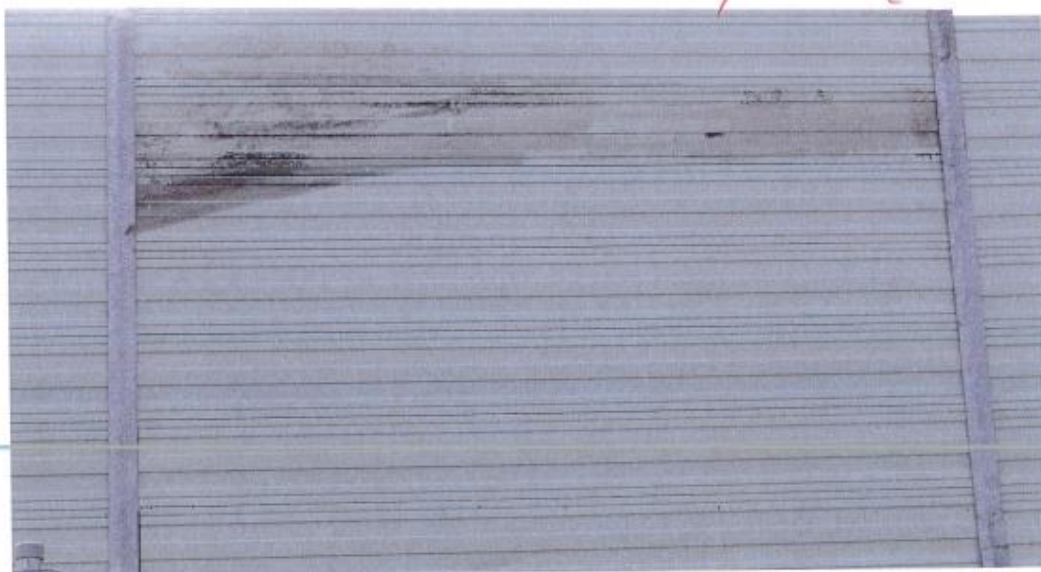
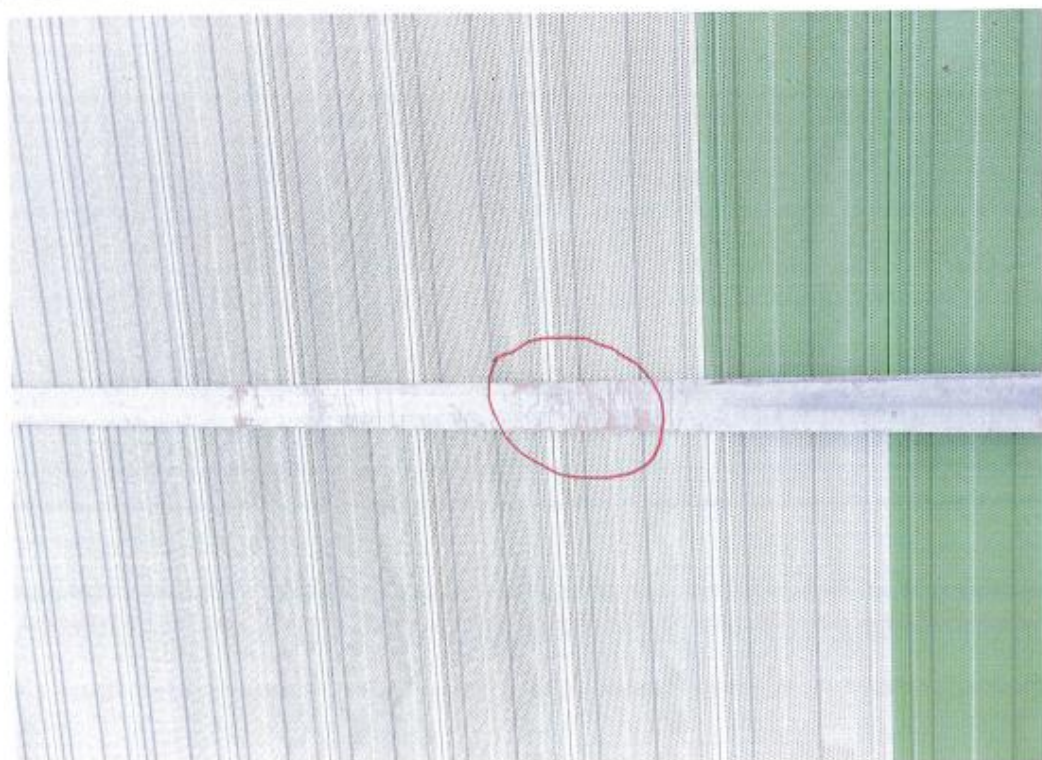
1. Km 269+920 – E25 widoczne rdzawe naloty na słupach (powtarzają się wielokrotnie na całym odcinku – miały być zmywane),
2. Km 269+880 - naloty j/w i lekko uszkodzone 3 panele,
3. Km 269+850 –uszkodzone 4 panele,
4. Km 269+340 - E23, uszkodzone 2 panele,
5. Km 269+230 –na pasie rozdziału brak pokrywy studni kan. deszcz. ( rob. kan.)
6. Km 269+008 - wgniecenie na 5 panelu,
7. Km 268+230 - element ekranu nad bramą znacznie wygięty – uniemożliwia zamykanie bramy na górny rygiel. Usterka wymaga demontażu i prostowania i dopasowania elementu i ponownego montażu.
8. Km 268+045 – wgniecenia na pierwszym panelu.

*rdzawe naloty na siu pach*
