| Budowa autostrady A-1 na odcinku : granica województwa kujawsko-pomorskiego/łódzkiego, do węzła Stryków od km 230+817 do km 295+850 – zadanie II , Odcinek 2 sekcja 2 od km 261+000 do km 270+000 | | |

RAPORT Z PRZEGLĄDU WAD I USTEREK

PAŹDZIERNIK 2012

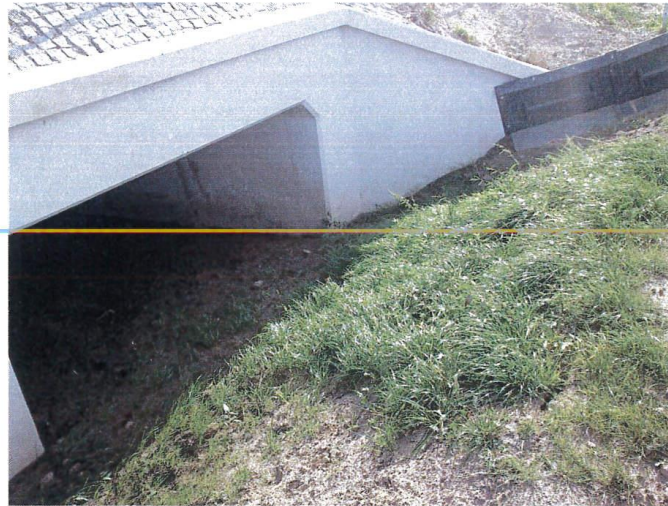
1. Przepust P19 w km 261+350 - należy wyłagodzić strefę dojścia do powierzchni przejścia (zbyt duży kąt nachylenia). W obecnym stanie wysokość przepustu nie spełnia wymiaru 3 x 2 m wskazanego w postanowieniu Regionalnego Dyrektora Ochrony Środowiska w Łodzi z dnia 25.06.2010r., znak RDOŚ-10-WOOS/6613/1396/pp/10/10/gp (fot. poniżej).

Zbyt stroma strefa najścia do przepustu P19.

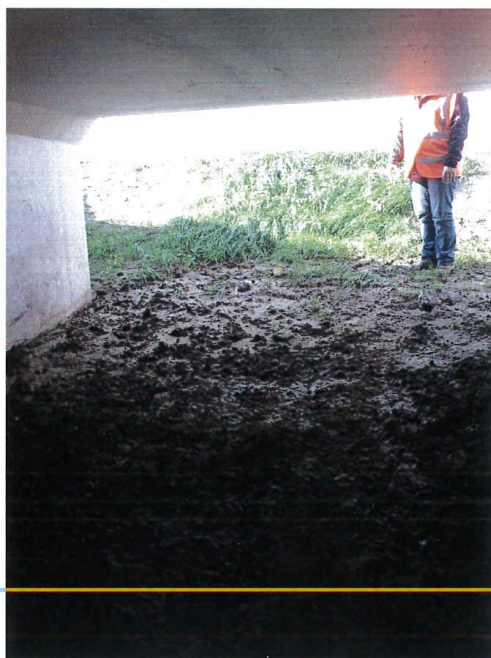
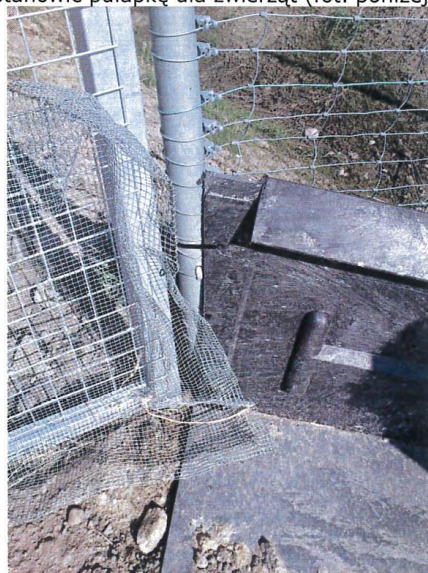
Należy uszczelnić wszelkie nieszczelności na łączeniu wygradzenia z płyt pełnych z bramą, które mogłyby stanowić pułapkę dla zwierząt (fot. poniżej).

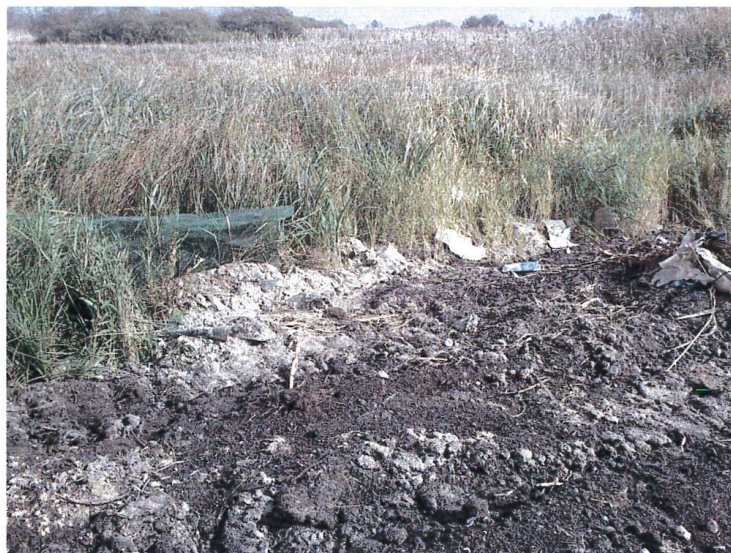
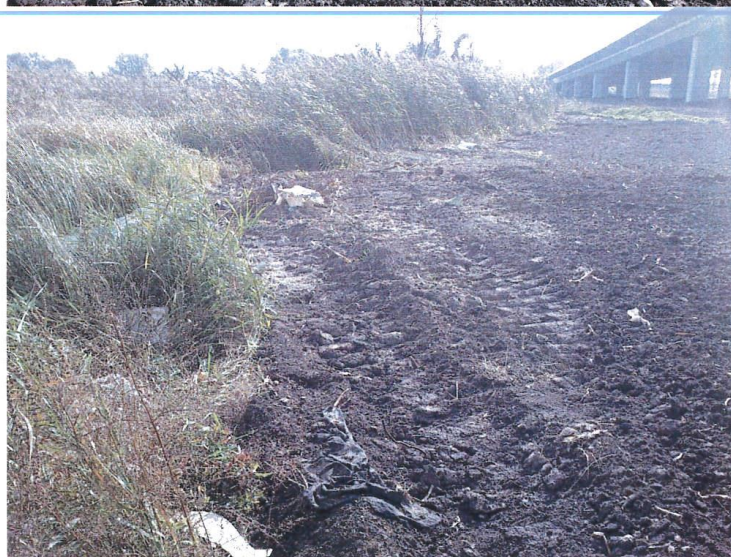
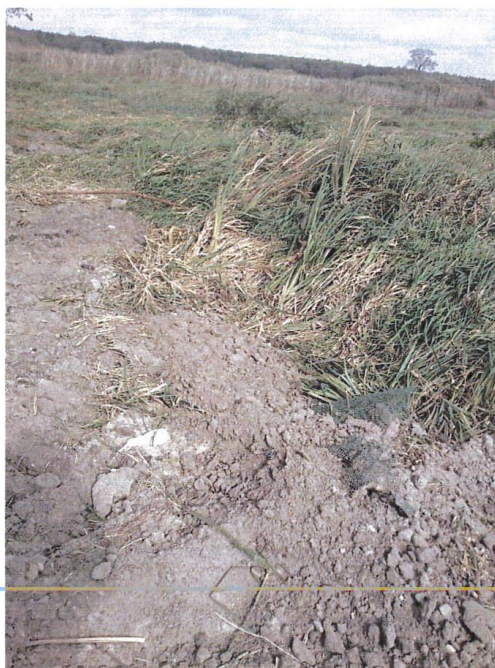
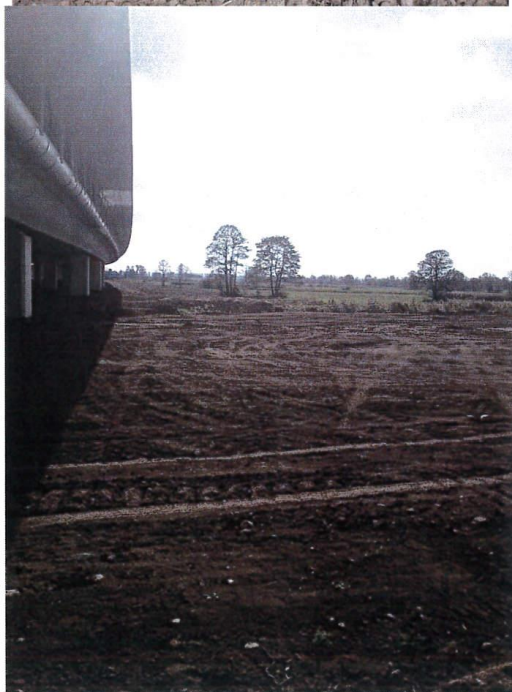
2. Estakada E221 w km 263+307 – 264+984 – należy dokładnie uporządkować teren pod obiektem w szczególności usunąć wszelkie odpady w tym pozostałości siatki wygradzającej jak również dokładnie wyrównać teren pod obiektem zwłaszcza w dolinie Bzury (fot. poniżej).

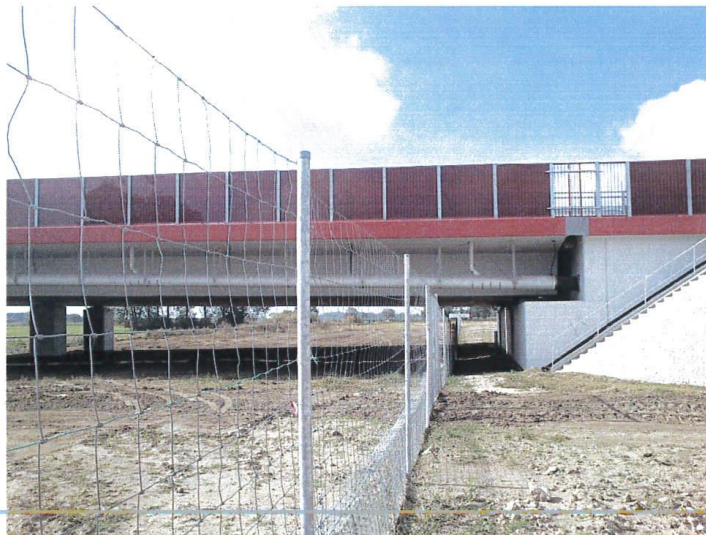
Należy zakończyć zaciemnianie ekranów akustycznych na obiekcie, aby pełniły one funkcję przeciwoślnieniową zachowując ciągłość zaciemnienia na całości obiektu (fot. poniżej).

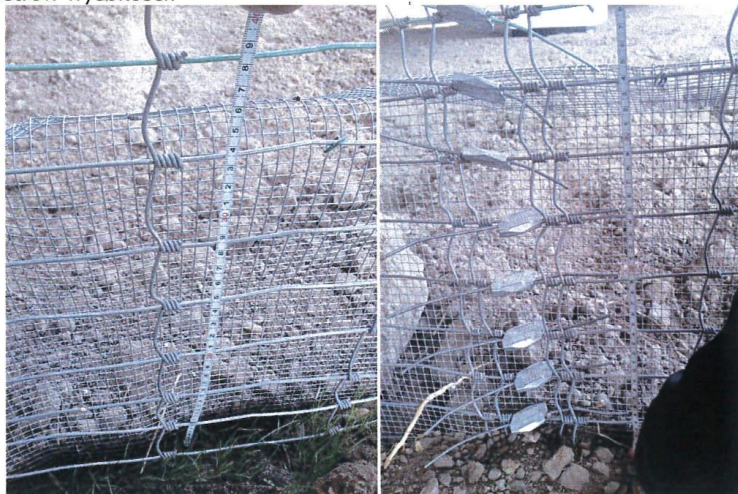
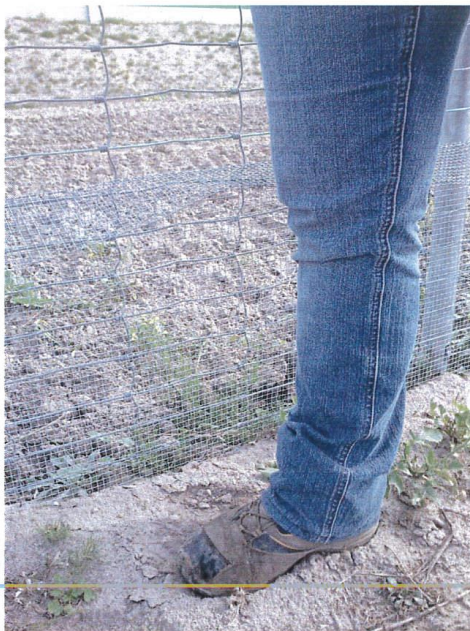
Rejon km od 269+800 – 269+900.

3. Zgodnie z postanowieniem uzgadniającym Regionalnego Dyrektora Ochrony Środowiska w Łodzi z dnia 25.06.2010r., znak RDOŚ-10-WOOS/6613/1396/pp/10/10/gp jako ogrodzenie dla pławów należy wykorzystać ogrodzenie autostrady poprzez zagęszczenie oczek siatki na wysokość 60 cm od ziemi. W związku z powyższym należy podwyższyć wysokość siatki dla pławów, ponieważ w niektórych lokalizacjach (zwłaszcza pod obiektem E221) nie spełnia parametrów wysokości.

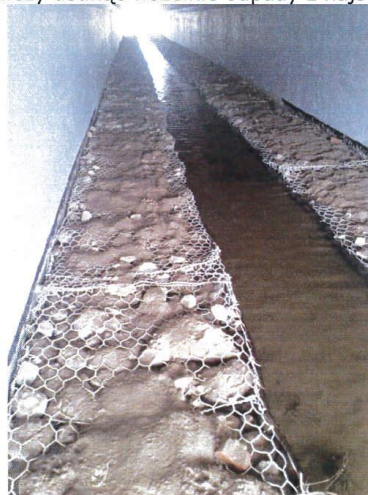
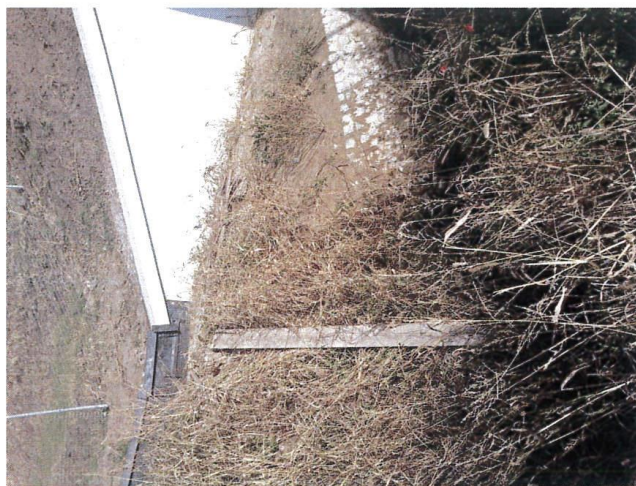
4. P 20 w km 265+947 – należy wyrównać i pokryć rodzimym gruntem powierzchnię suchych półek. Należy rozważyć możliwość zastosowania materiałów, które zapewnią trwałe pokrycie gruntem powierzchni suchych półek. Biorąc pod uwagę fakt częstego zalewnia półek przez wodę Wydział Ochrony Środowiska zaleca podwyższenie wysokości półek jak również zmodyfikowanie rodzaju pokrycia i umocnienia półek o rozwiązanie zwiększające jej trwałość. Należy usunąć wszelkie odpady z najścia do obiektu.

4. i 6. Wykonawca oraz Nadzór oczekiwali na wcześniej zapowiedzianą decyzję o podwyższeniu oraz utrwaleniu górnej powierzchni koszy gabionowych w przepustach za pomocą wylewki betonowej. Dlatego też po pierwszym obsypaniu humusem oraz jego częściowym wymyciu wstrzymano się z doraźnym zasypywaniem ubytków. Obecnie w związku z brakiem decyzji Zamawiającego Wykonawca rozpoczyna uzupełnianie zasypki powierzchni gabionów humusem. Prace jeszcze nie rozpoczęte.

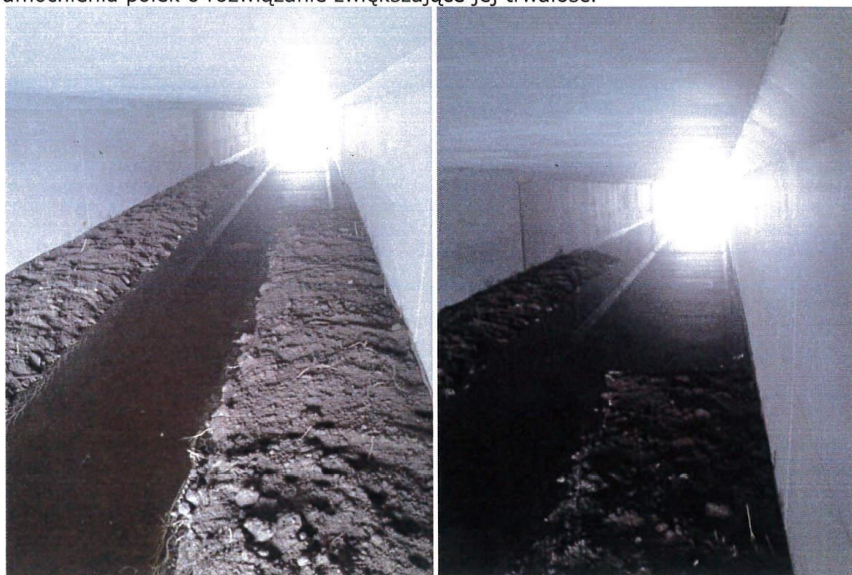
5. P21 Należy wyrównać i pokryć rodzimym gruntem całą powierzchnię suchych półek (na obecnym etapie półki nie umożliwiają swobodnej migracji zwierząt, ze względu na fakt że od połowy przepustu są całkowicie zalane wodą). Biorąc pod uwagę fakt częstego zalewnia półek przez wodę Wydział Ochrony Środowiska zaleca podwyższenie wysokości półek jak również zmodyfikowanie rodzaju pokrycia i umocnienia półek o rozwiązanie zwiększające jej trwałość.

Zalane półki w przepuście P21.

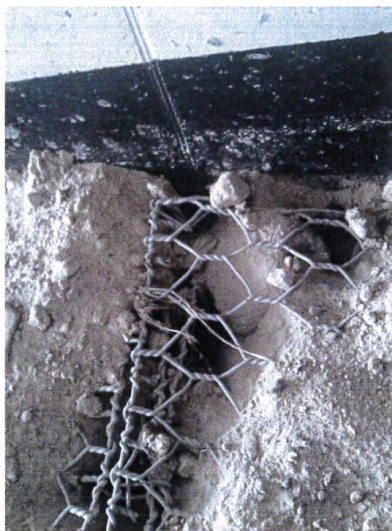
6. P22 i P23 Należy wyrównać i pokryć rodzimym gruntem całą powierzchnię suchych półek (na obecnym etapie półki nie umożliwiają swobodnej migracji zwierząt). Brak dokładnego pokrycia gruntem gabionów powoduje znaczące utrudnienie dla przemieszczania się zwierząt oraz stanowi dla nich pułapkę (fot. poniżej). Wydział Ochrony Środowiska zaleca podwyższenie wysokości półek (w niektórych miejscach półki nie przekraczają wysokość około 15 cm, co stwarza ryzyko częstego zalewania ich powierzchni) jak również zmodyfikowanie rodzaju pokrycia i umocnienia półek o rozwiązanie zwiększające jej trwałość.

Niedokładne pokrycie gabionów stanowiące pułapkę dla zwierząt.

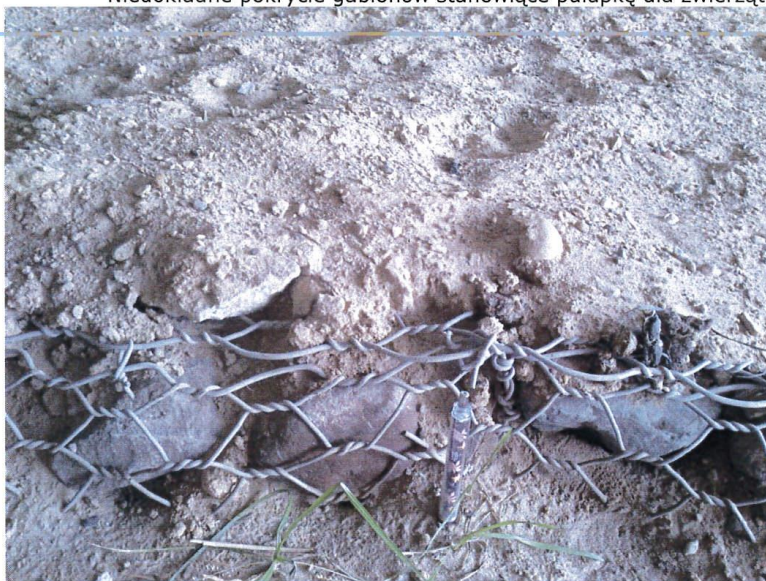
Niedostateczna wysokość półek.

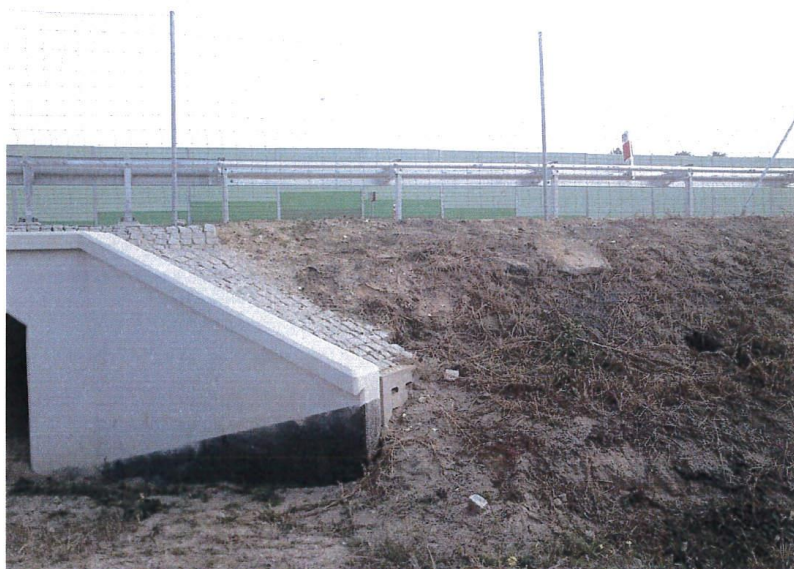
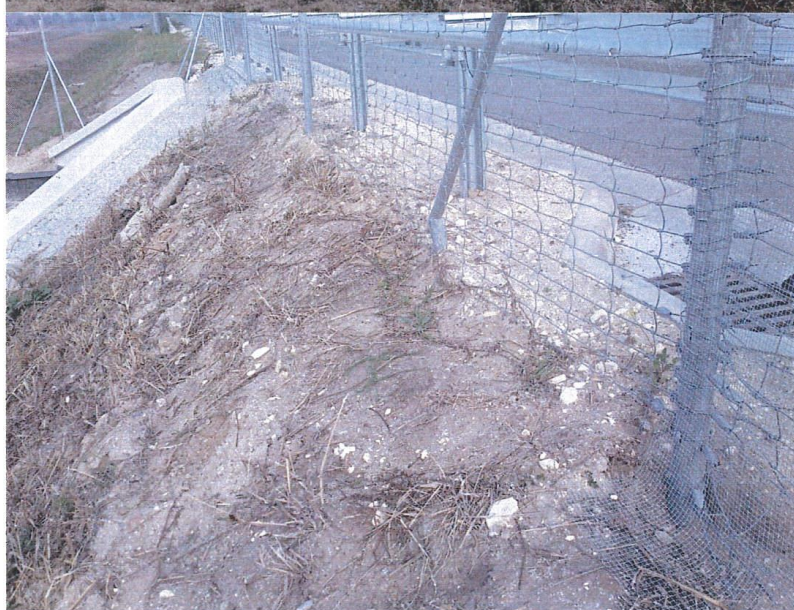
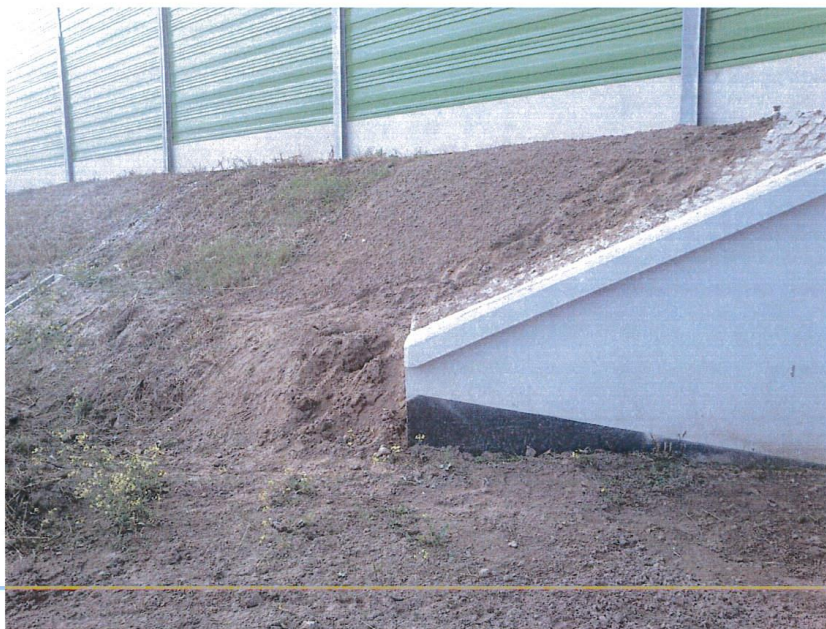
P24 - Strona prawa

7. P24 w km 270+000 – nadal brak siatki dogęszczającej i naprowadzenia na przepust od strony południowej po obu stronach drogi, co jest niezgodne z zapisami decyzji środowiskowej i postanowienia uzgadniającego RDOŚ w Łodzi. Należy zapewnić naprowadzenie oraz szczelność wygradzenia na styku dwóch odcinków (ogrodzenie wygradzające na odcinku Bunte zakończono przed przepustem) - (fot. poniżej).

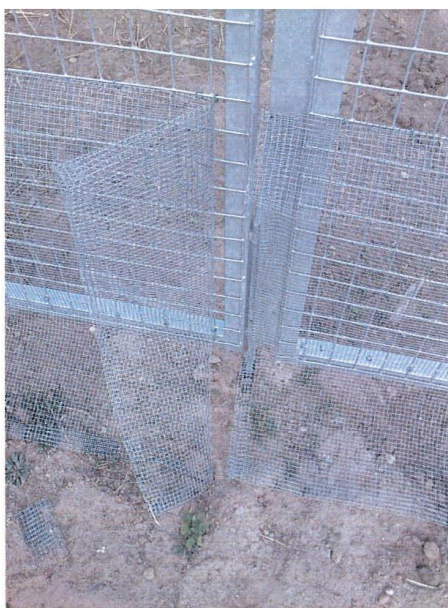
Należy uszczelnić wszelkie nieszczelności w łączeniu siatki ogrodzeniowej dla płazów z bramami i furtkami.

Nieszczelności w rejonie przepustu P24.

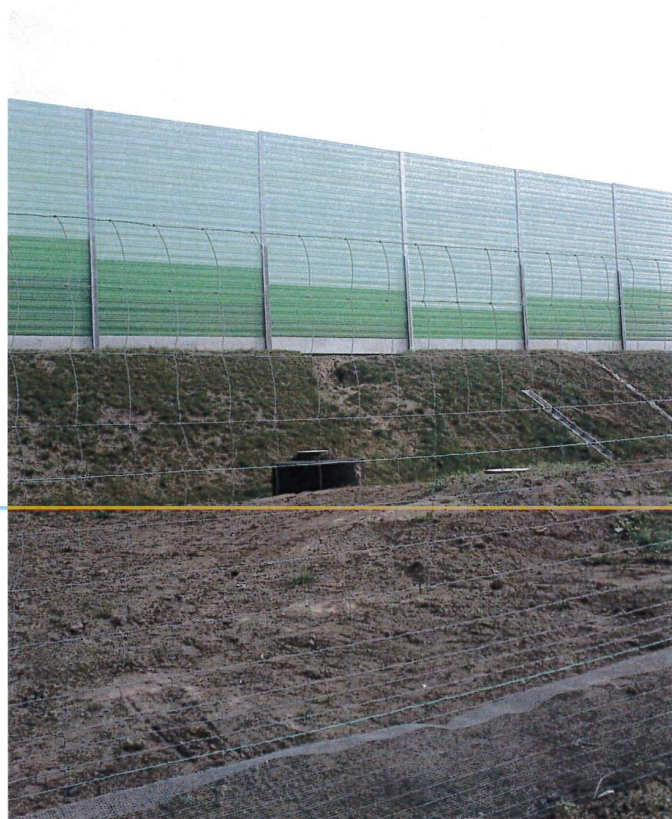
8. Wydział Ochrony Środowiska ponownie zwraca uwagę na konieczność usunięcia luk pod ekranami akustycznymi na całym przedmiotowym odcinku autostrady celem uniknięcia przedostawania się drobnych zwierząt na pas drogowy (fot. poniżej).

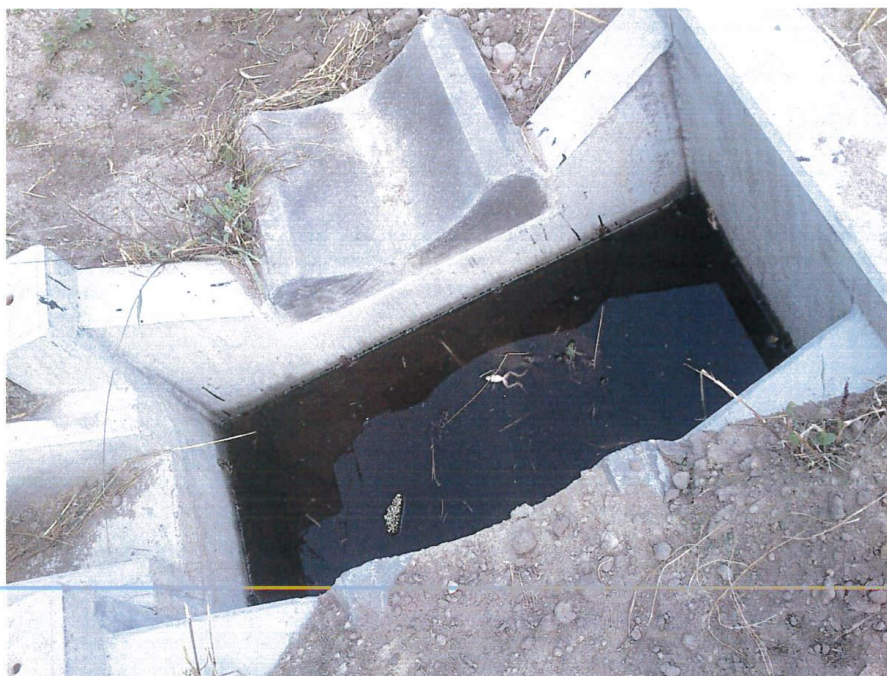
9. Dodatkowo Wydział Ochrony Środowiska ponownie zwraca uwagę na konieczność dokładnego sprawdzenia wszystkich osadników i piaskowników na przedmiotowym odcinku autostrady pod kątem obecności w nich płazów. Większość bram i furtek zabezpieczonych siatką dogęszczającą została już zamknięta, co uniemożliwia ewentualną ucieczkę zwierząt. Wszystkie obecne w ww. elementach odwodnienia zwierzęta należy odłowić i przenieść w bezpieczne miejsce w obecności nadzoru herpetologicznego (fot. poniżej).

Uwięzione płazy w osadniku przy P24.

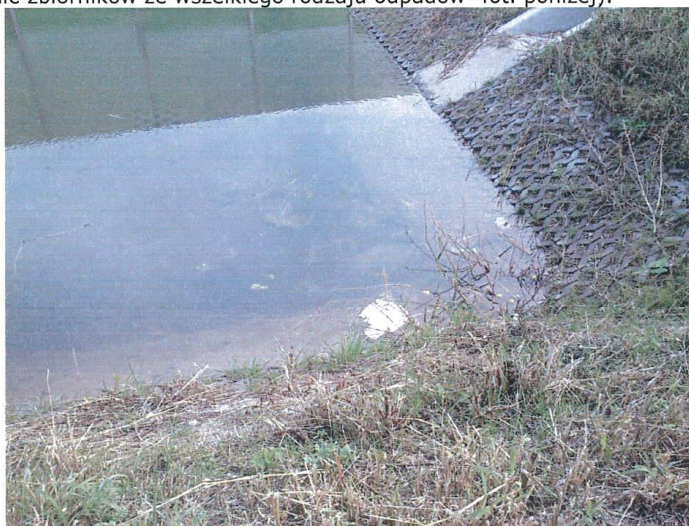
10. Należy sprawdzić wszystkie zbiorniki retencyjne pod kątem obecności w nich płazów, a w przypadku stwierdzenia ich obecności należy je odłowić i przenieść w bezpieczne miejsce przy udziale nadzoru herpetologicznego. Ponadto wskazane jest oczyszczenie zbiorników ze wszelkiego rodzaju odpadów -fot. poniżej).

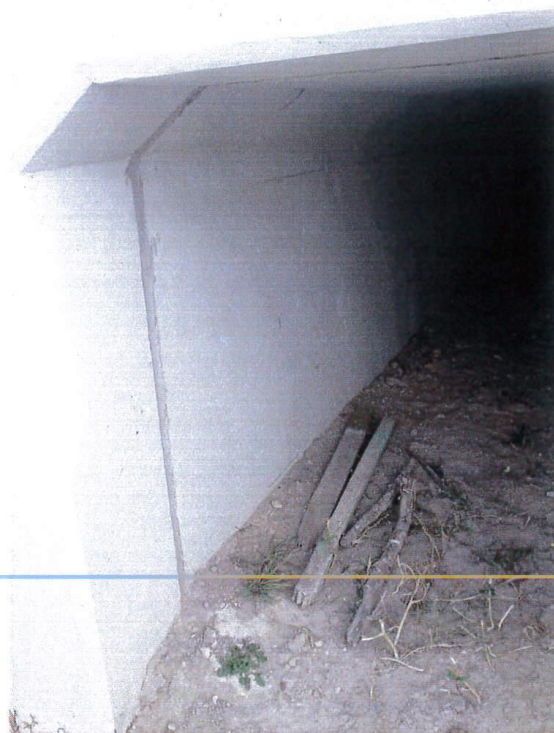
11. Należy usunąć wszelkie odpady jak również elementy barierowe ze strefy najści do przepustów dla zwierząt jak również w obrębie powierzchni przejść.

Odpady w obrębie przepustu P24.

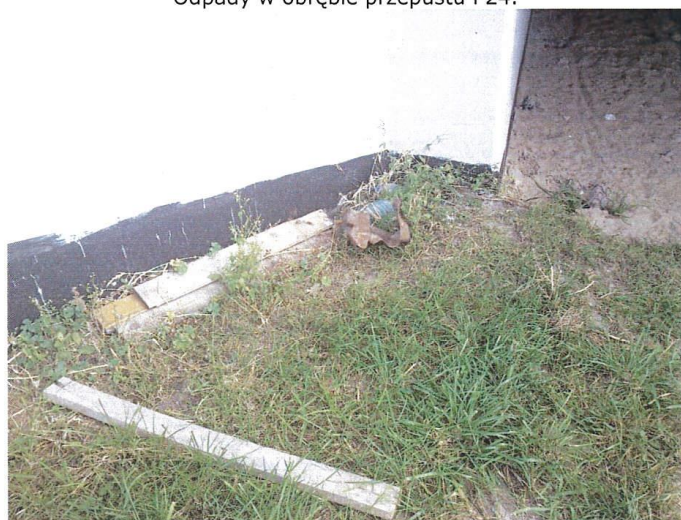
Odpady w rejonie przepustu P22.

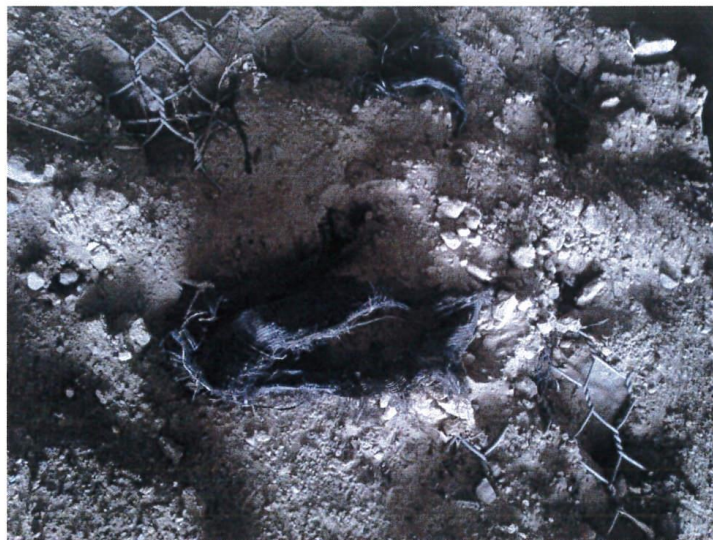
Pozostałości worków w obrębie pólek w przepustach P22 i P23.

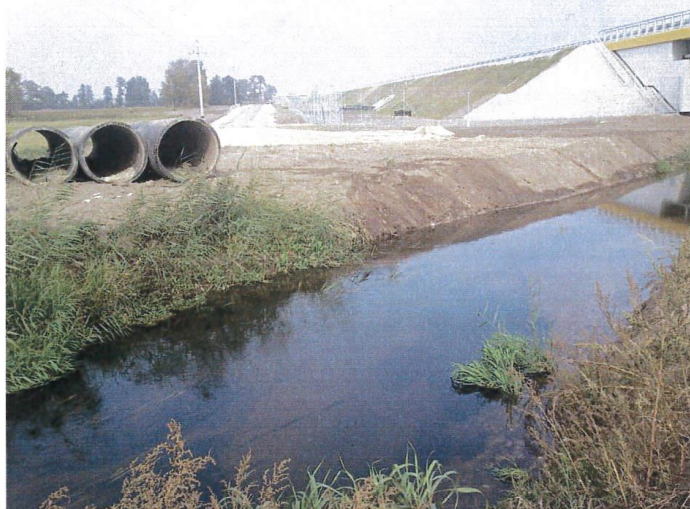
12. Należy usunąć pozostałości tymczasowego zarurowania na Malinie i Moszczenicy.

Pozostałości tymczasowego zarurowania przy rz. Malinie

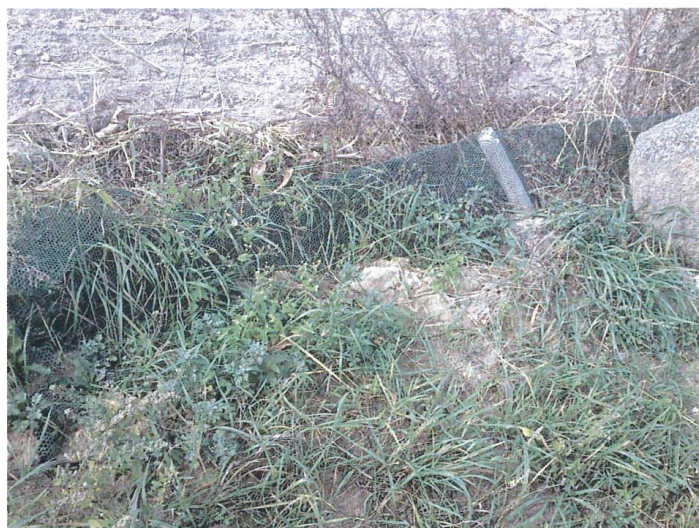
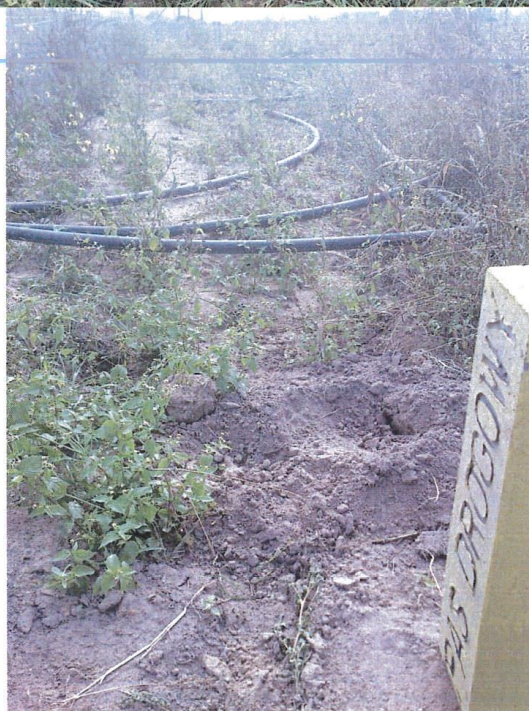
13. Należy zdemontować wygradzenia tymczasowe i uporządkować pas drogowy z wszelkich odpadów.

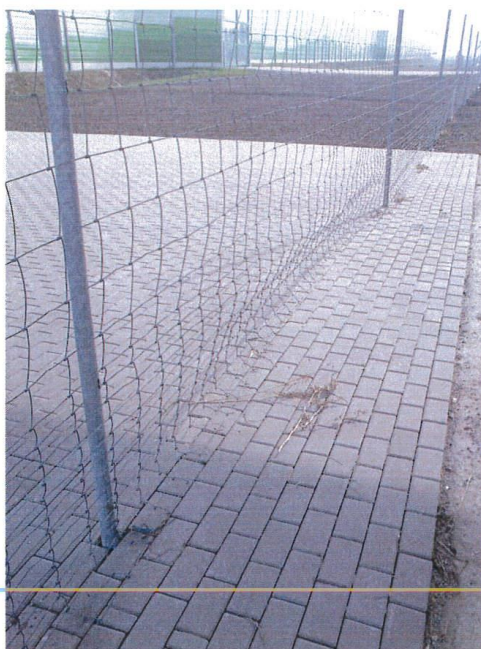
14. Należy wkopać siatkę ogrodzeniową na głębokość co najmniej 30 cm (zgodnie z wydanym postanowieniem Regionalnego Dyrektora Ochrony Środowiska z dnia dnia 25.06.2010r., znak RDOŚ-10-WOOS/6613/1396/pp/10/10/gp (fot. poniżej).

Brak wkopania siatki w rejonie obiektu WD 227 km 268+182,06.

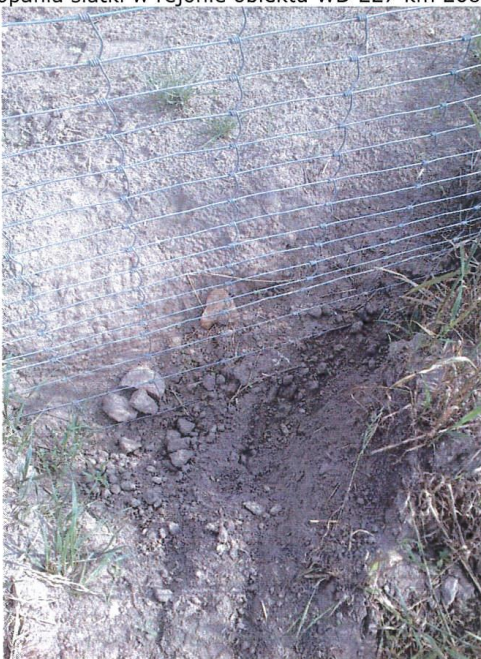
Brak wkopania siatki i wyrównania terenu.

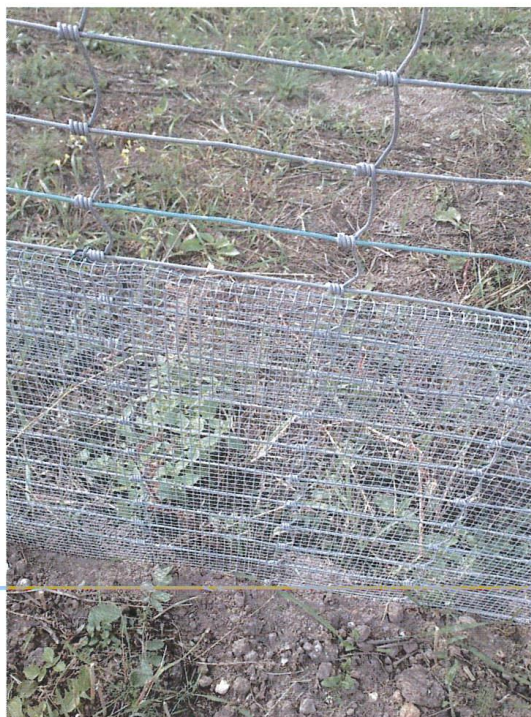
15. Należy odgiąć krawędzie górne ogrodzeń dla płazów (przewieszkę) tak aby stanowiły zabezpieczenie przeciwko przechodzeniu zwierząt wspinających się.
