## SPRAWOZDANIE Z NADZORU ŚRODOWISKOWEGO

Na odcinku Piątek - Stryków 270+000 – 291+000 za okres **01.07.2011 – 31.07.2011**

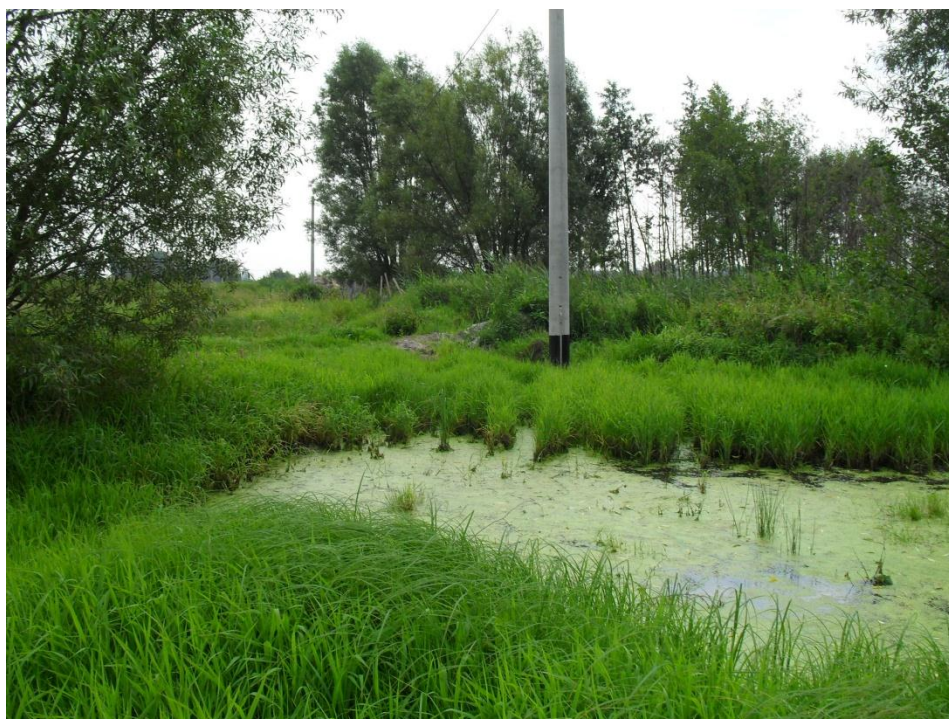
Fot1. Wysoki poziom wód w okolicach rzeki Maliny.

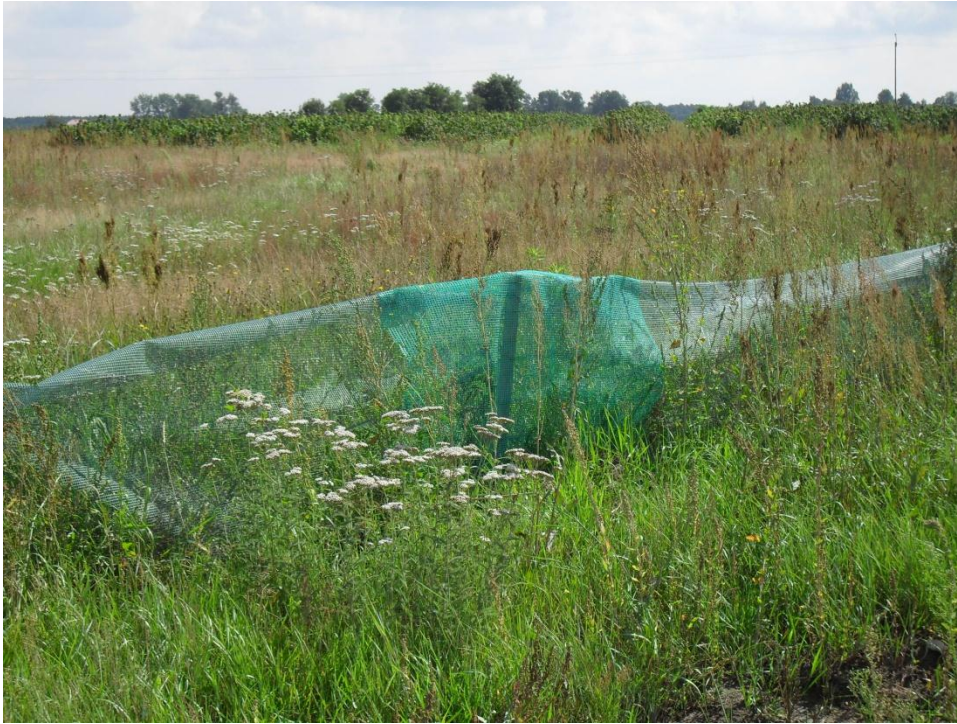
- a. Wizje terenowe prowadzonych prac ziemnych i mostowych. Wykonawca w bardzo ograniczonym zakresie prowadzi prace określone w decyzji RDOŚ, polegające na naprawie zniszczonych ogrodzeń herpetologicznych. Tempo napraw nie gwarantuje utrzymania ogrodzeń w dobrym stanie, co wielokrotnie komunikowano wykonawcy na naradach technicznych.
- b. W lipcu przeniesiono poza plac budowy, do siedlisk zastępczych:

Fot2. Naprawiony fragment ogrodzenia herpetologicznego w km 284+500

- a. Wskazano wykonawcy konieczność utrzymywania ogrodzeń herpetologicznych w dobrym stanie przez cały okres aktywności płazów.

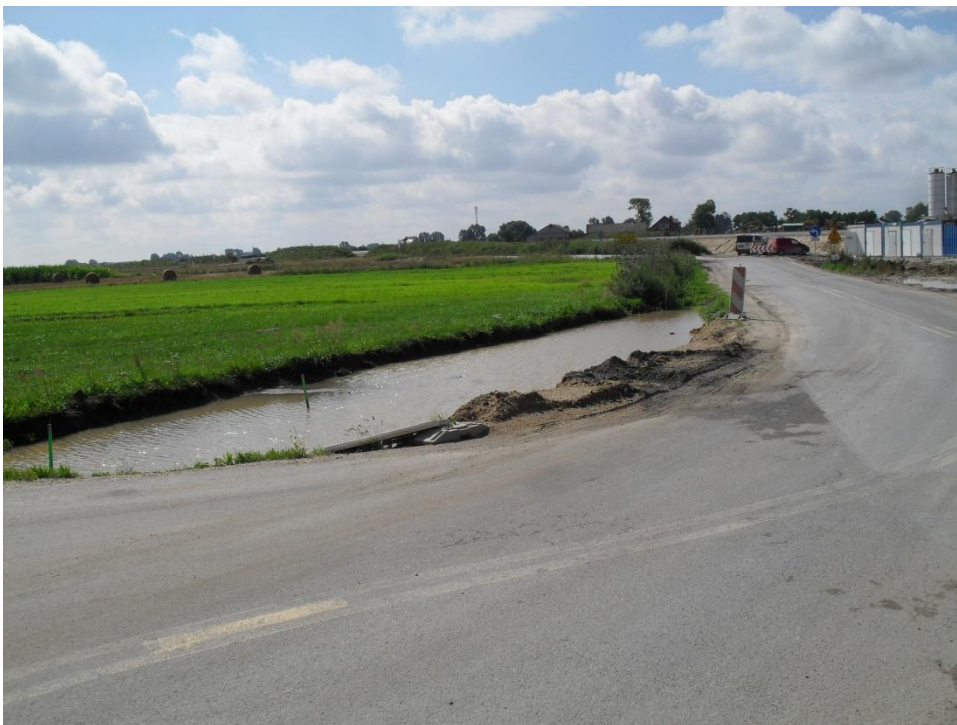
- c. Warunki pogodowe umożliwiają prowadzenie prac mostowych oraz drogowych. Poziom wód lokalnie jest wysoki, spowodowany burzowymi opadami często występującymi w tym miesiącu. Intensywność opadów była wysoka, dochodziło do zniszczeń rowów odwadniających i nasypów. W powstałych kałużach obserwuje się kumaki nizinne. Wykonawca został poinformowany o konieczności odłowienia płazów znajdujących się w wykopach i zagłębieniach terenu przed zasypaniem lustra wody. Podobnie wygląda sytuacja okresowych zbiorników powstających przy budowie przepustów lub zbiorników ekologicznych. Wykonawca prowadzi prace ziemne przy zbiornikach ekologicznych ZE 1, ZE 1A, ZE 1B, ZE 2, ZE 2A, ZE 5, ZE 7, ZE 8, ZE 9, ZE 10, ZE 10A, ZE 10B.

Fot3. Kałuże po intensywnych opadach w km 282+900

- b. Wskazano konieczność monitorowania obecność płazów w kałużach na pasie drogowym i w wykopach przy budowłach inżynierskich oraz usuwania ich systematycznie poza pas budowy, do stanowisk zastępczych.
- c. Wskazano konieczność zmniejszenia pylenia w strefach zamieszkałych.
- d. Wskazano konieczność zabezpieczenia studzienek przed płazami.
- e. Nie stwierdzono negatywnych oddziaływań na środowisko. Nie stwierdzono zaniedbań związanych z gospodarką odpadami. Prace prowadzono pod nadzorem. Sprzęt i pojazdy wykonawcy są w dobrym stanie technicznym -nie stwierdzono wycieków lub uszkodzeń.
- f. W przyszłym okresie sprawozdawczym planowane jest kontrolowanie stanu zabezpieczeń herpetofauny, standardowe wizje terenowe oraz obserwacja aktywności awifauny i herpetofauny.
- g. W przyszłym okresie sprawozdawczym nie spodziewamy się wystąpienia szczególnych zagrożeń dla przyrody i środowiska.

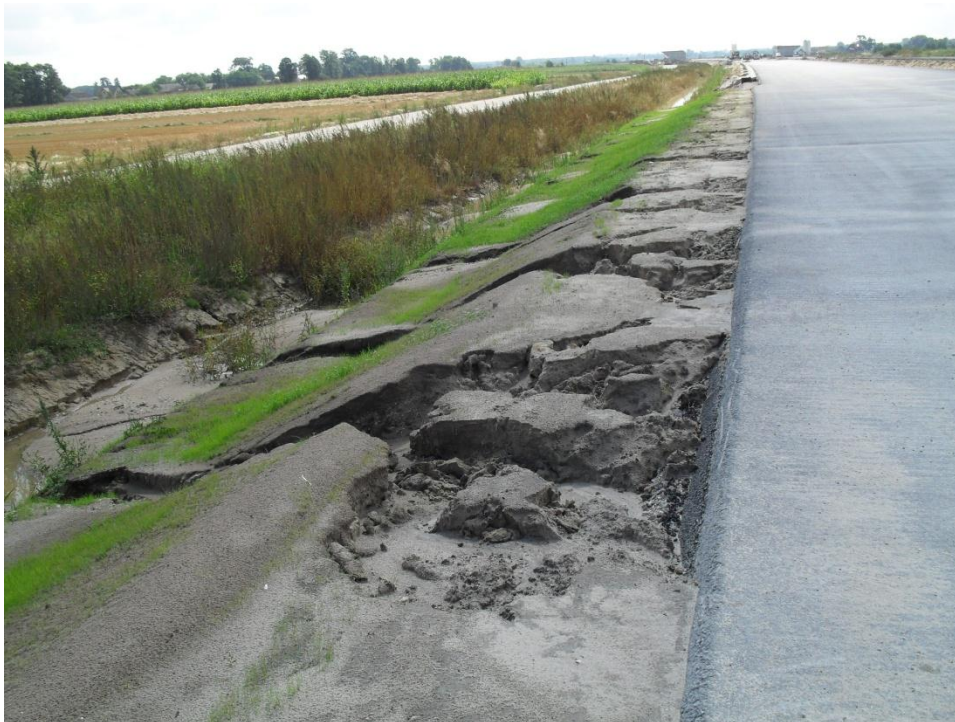
Fot 4. Zniszczenia nasypów po intensywnych opadach km 281+700
