Budowa autostrady A-1 na odcinku : granica województwa kujawsko-pomorskiego/łódzkiego, do węzła Stryków od km 230+817 do km 295+850 – zadanie II , Odcinek 2 sekcja 2 od km 261+000 do km 270+000		
na odcinku Kotliska (bez węzła) – Piątek (bez węzła)		
Wykonawca	Zamawiający	Konsultant

RAPORT Z PRZEGLĄDU WAD I USTEREK

LISTOPAD 2012

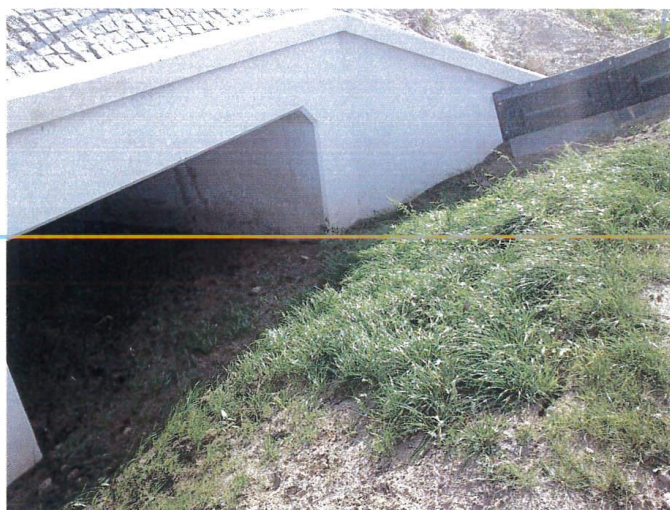
1. Przepust P19 w km 261+350 – należy wyłagodzić strefę dojścia do powierzchni przejścia (zbyt duży kąt nachylenia). W obecnym stanie wysokość przepustu nie spełnia wymiaru 3 x 2 m wskazanego w postanowieniu Regionalnego Dyrektora Ochrony Środowiska w Łodzi z dnia 25.06.2010r., znak RDOŚ-10-WOOS/6613/1396/pp/10/10/gp (fot. poniżej).

Zbyt stroma strefa najścia do przepustu P19.

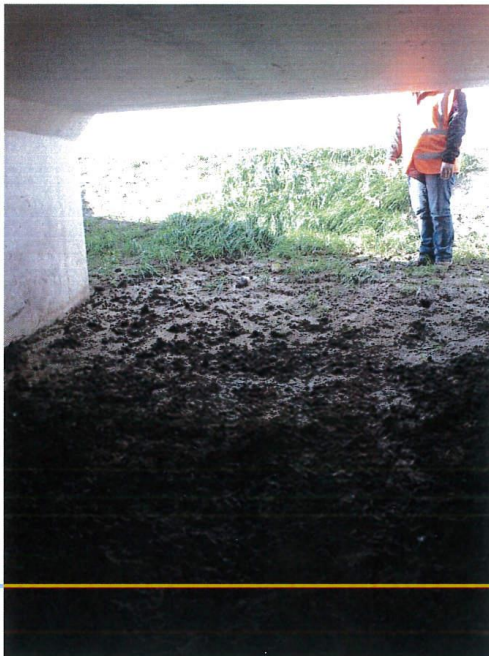
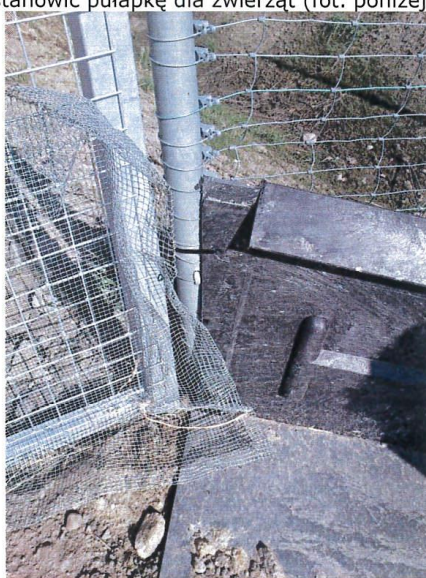
Należy uszczelnić wszelkie nieszczelności na łączeniu wygradzenia z płyt pełnych z bramą, które mogłyby stanowić pułpkę dla zwierząt (fot. poniżej).

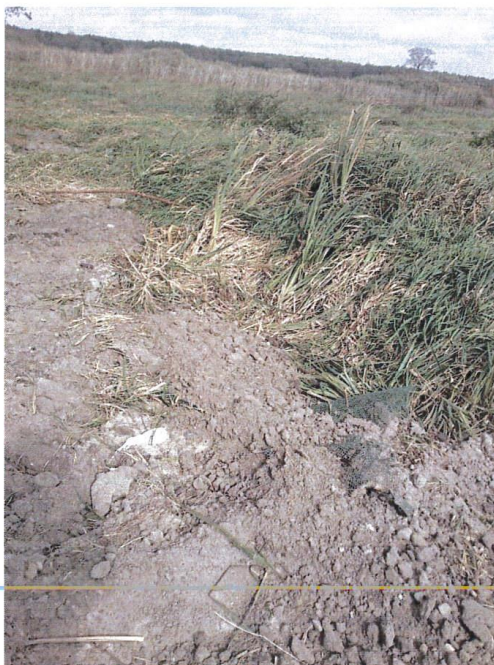
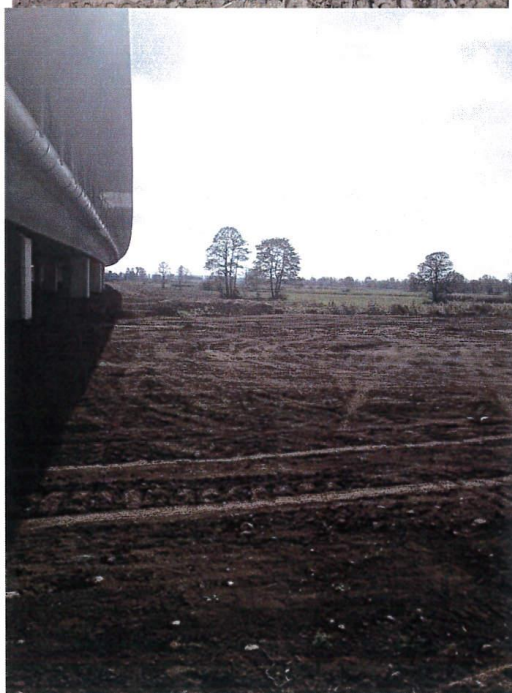
2. Estakada E221 w km 263+307 – 264+984 – należy dokładnie uporządkować teren pod obiektem w szczególności usunąć wszelkie odpady w tym pozostałości siatki wygradzającej jak również dokładnie wyrównać teren pod obiektem zwłaszcza w dolinie Bzury (fot. poniżej).

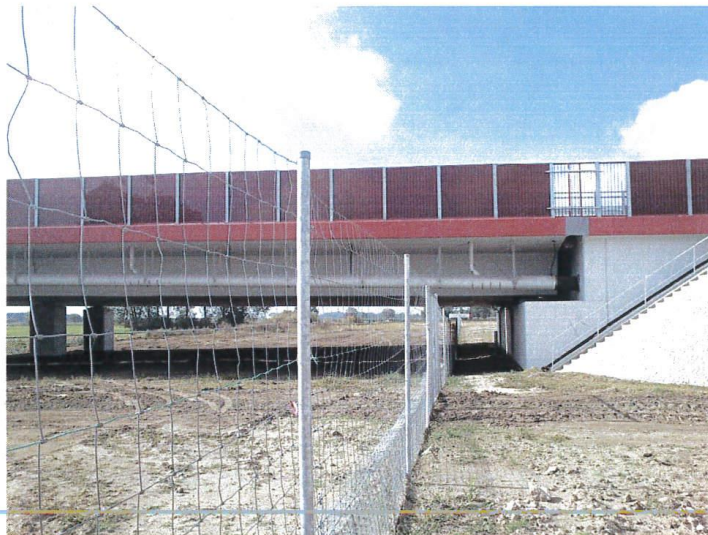
Należy zakończyć zaciemnianie ekranów akustycznych na obiekcie, aby pełniły one funkcje przeciwolśnieniową zachowując ciągłość zaciemnienia na całości obiektu (fot. poniżej).

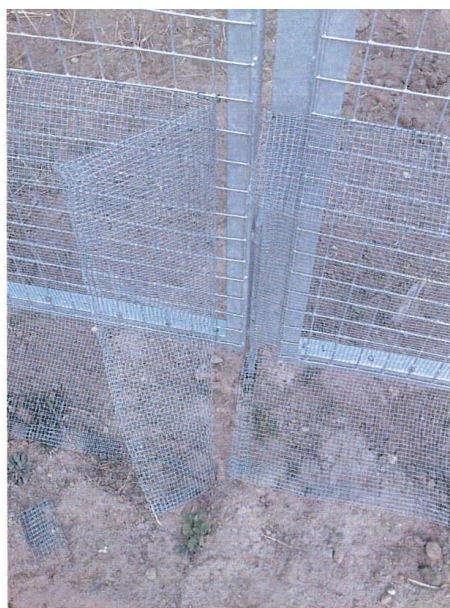
Należy uszczelnić wszelkie nieszczelności w łączeniu siatki ogrodzeniowej dla płazów z bramami i furtkami.

Nieszczelności w rejonie przepustu P24.

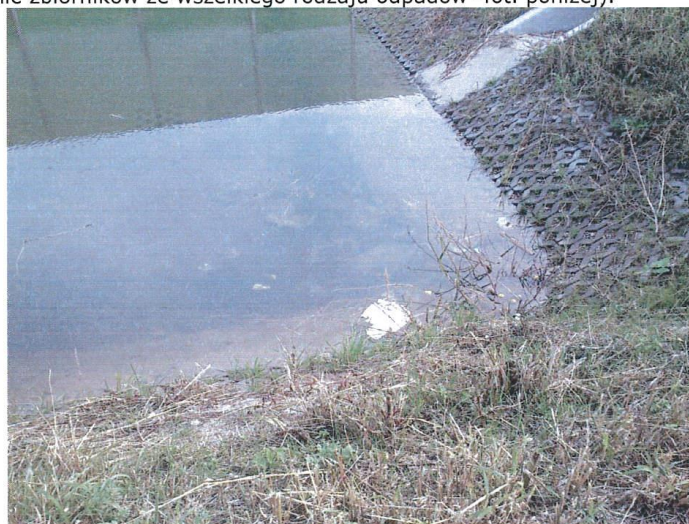
10. Należy sprawdzić wszystkie zbiorniki retencyjne pod kątem obecności w nich płazów, a w przypadku stwierdzenia ich obecności należy je odłowić i przenieść w bezpieczne miejsce przy udziale nadzoru herpetologicznego. Ponadto wskazane jest oczyszczenie zbiorników ze wszelkiego rodzaju odpadów -fot. poniżej).

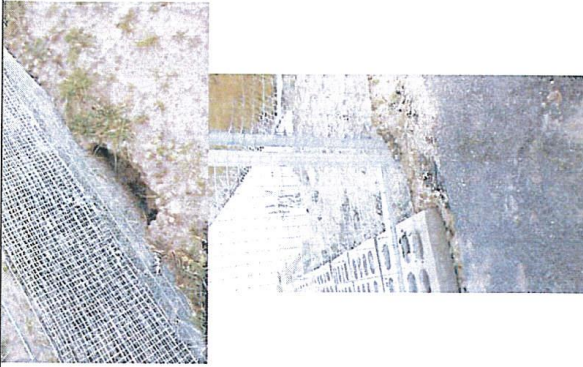
Nr drogi	A 1	Nazwa odcinka /kontraktu	Kotłiska (bez węzła) – Piątek (bez węzła) odcinek 2 sekcja 2 od km 261+000 do km 270+000	Lokalizacja plotka – kilometrów drogi	261+160 - 261+490 P18 i P19 str. L +ZB 25	Data odbioru	09.11.12	Materiał / w przypadku plotków oczek	Siatka stalowa, oczka 8x8 mm Wielkość oczek zgodna z wymaganiami DUŚ i postawionymi w projekcie	Wysokość plotka nad ziemię	60 cm	Obecność przewieszki	Tak (10-15 cm)	Głębokość wkopania w ziemię	30 cm	Z czego wynika obecność plotka (DSU/KE/NGO?)	Post. RDOS w Łodzi (po 150 m od przepustu) + zalecenia Inżyniera	Obecność pułapek antropologicznych	Nierównościami terenu wokół ogrodzenia, niebezpieczeństwo uszkodzenia elementów w obrębie bram	Zdjęcia

Uwagi	Wyrównać teren wokół ogrodzenia ZB 25 usuwając nierówności terenu stanowiące pułapkę dla płazów, zapewnić szczelność w obrębie bramy do ZB 25, usunąć nieszczelności ogrodzenia na łączeniu z bramą

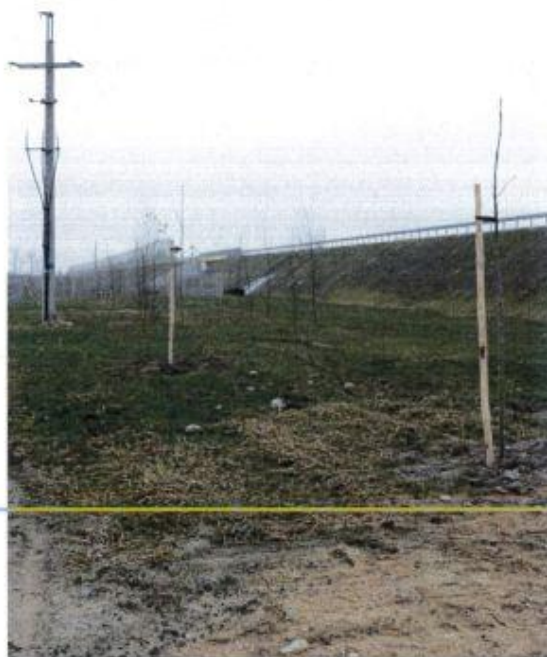
ogrodzenie z siatką dogęszczającą d= 8 x 8 mm

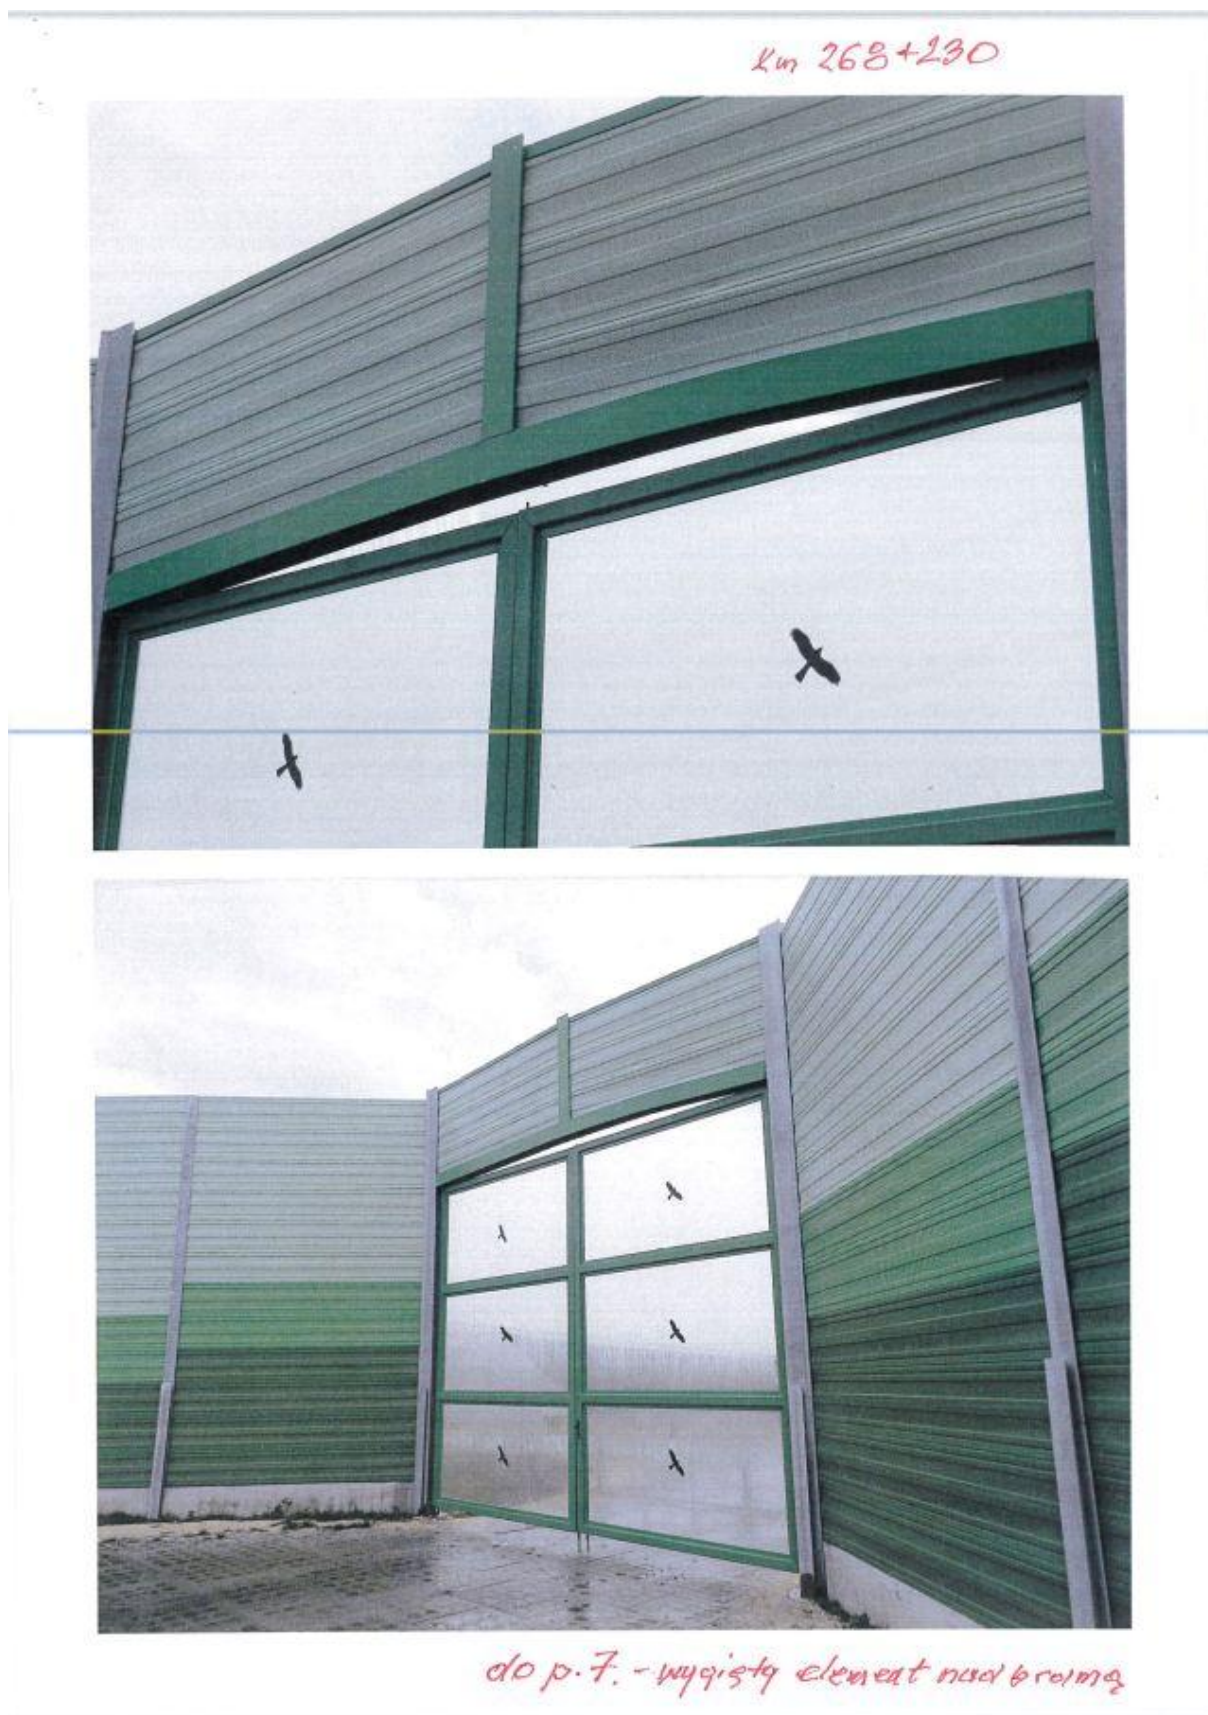
uszkodzony panel

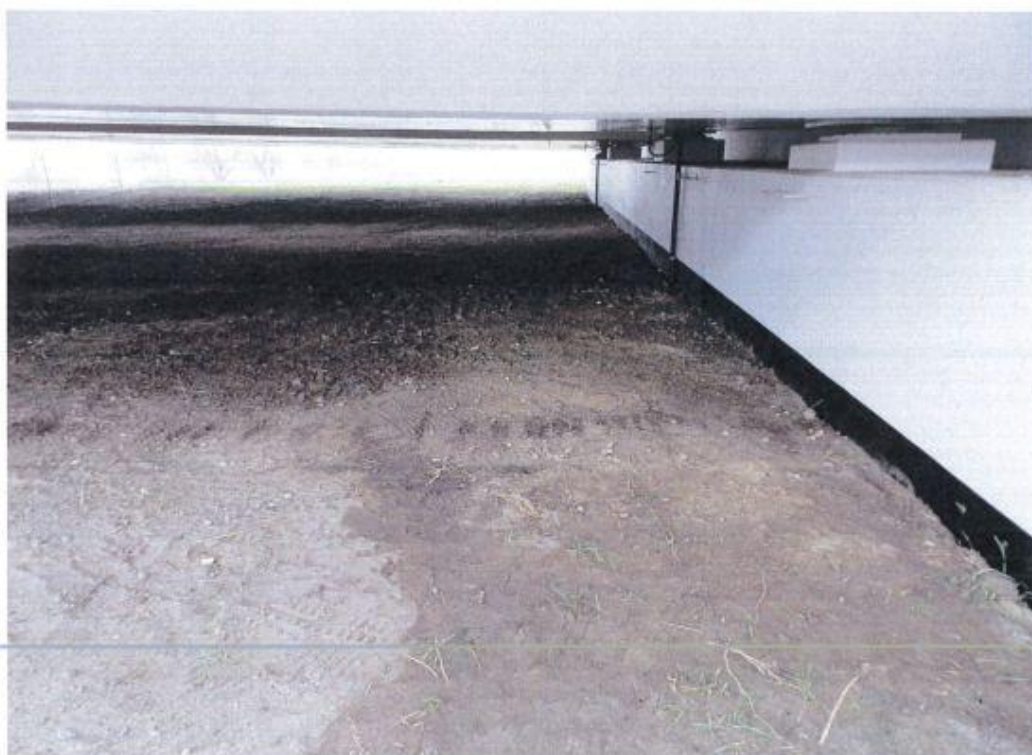
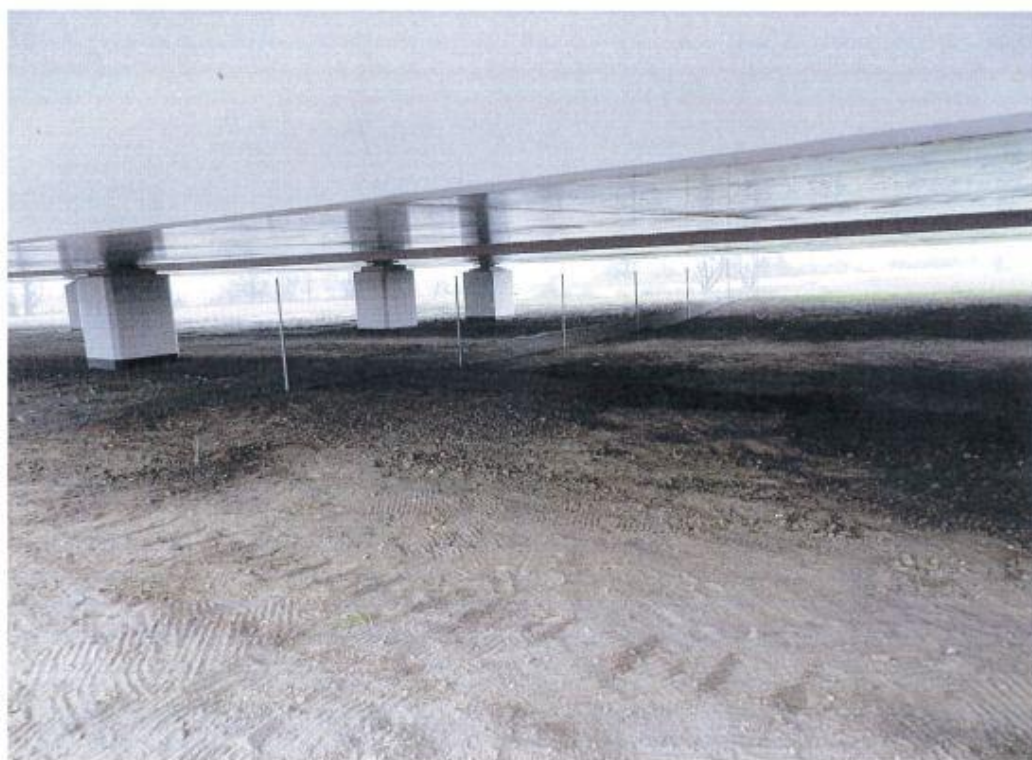
do p. 10

9. D40 Zejścia z estakady z obu pasów jezdni nie mają furtek (możliwość także wejścia na autostradę),
10. Humus składowany pod pierwszym przesłem estakady usunięto. Teren wyrównany, wygrabiony. Z obu stron estakady na pasach przyległych wysiano nasiona traw.
11. Km 265+182 - uszkodzone 3 panel (od góry)
11. Km 265+195 – drobne uszkodzenia 6 paneli,
12. Km 265+245 - zabrudzenia słupów ekranów (usterka powtarzająca się),
13. Km 267+960 - uszkodzony 3 panel od dołu,
14. Km 268+230 - brama WJA 268 P – sprawdzanie od strony zewnętrznej (drogi

uszkodzenia paneli
