Budowa autostrady A-1 na odcinku : granica województwa kujawsko-pomorskiego/łódzkiego, do węzła Stryków od km 230+817 do km 295+850 – zadanie II , Odcinek 2 sekcja 2 od km 261+000 do km 270+000		
<b>na odcinku Kotliska (bez węzła) – Piątek (bez węzła)</b>		
<b>Wykonawca</b>	<b>Zamawiający</b>	<b>Konsultant</b>

## RAPORT Z PRZEGLĄDU WAD I USTEREK

**GRUDZIEŃ 2012**

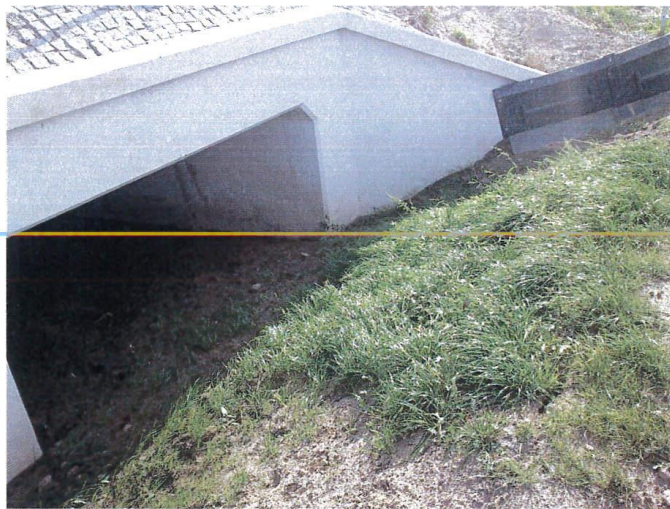
1. Przepust P19 w km 261+350 – należy wyłagodzić strefę dojścia do powierzchni przejścia (zbyt duży kąt nachylenia). W obecnym stanie wysokość przepustu nie spełnia wymiaru 3 x 2 m wskazanego w postanowieniu Regionalnego Dyrektora Ochrony Środowiska w Łodzi z dnia 25.06.2010r., znak RDOŚ-10-WOOS/6613/1396/pp/10/10/gp (fot. poniżej).

Zbyt stroma strefa najścia do przepustu P19.

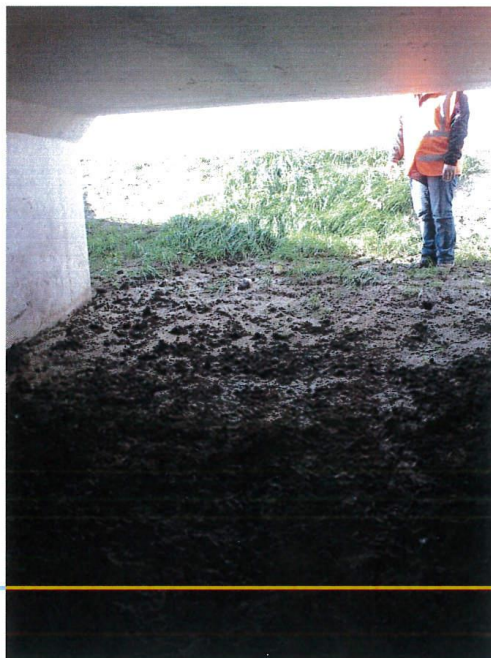
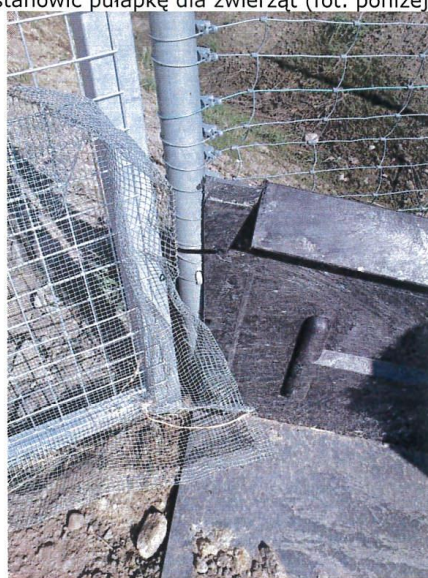
Należy uszczelnić wszelkie nieszczelności na łączeniu wygradzenia z płyt pełnych z bramą, które mogłyby stanowić pułpkę dla zwierząt (fot. poniżej).

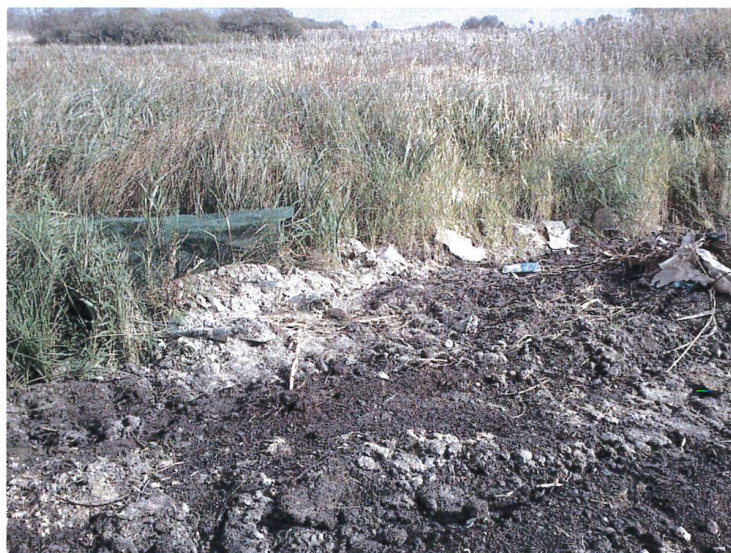
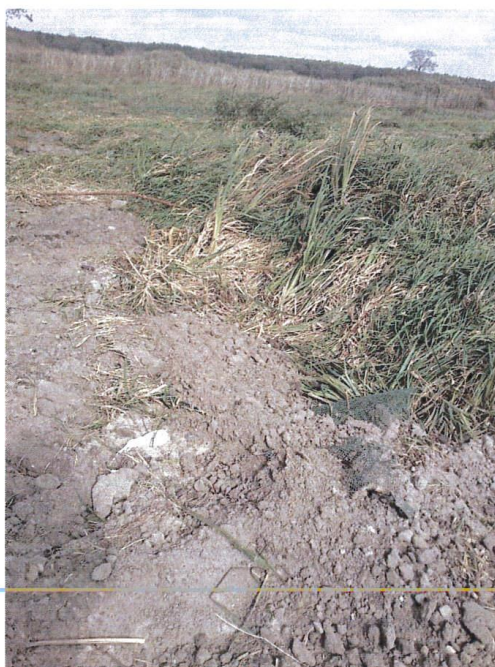
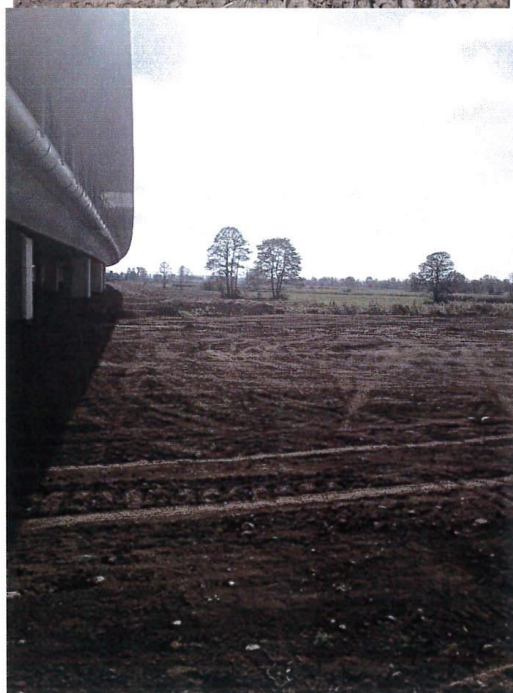
2. Estakada E221 w km 263+307 – 264+984 – należy dokładnie uporządkować teren pod obiektem w szczególności usunąć wszelkie odpady w tym pozostałości siatki wygradzającej jak również dokładnie wyrównać teren pod obiektem zwłaszcza w dolinie Bzury (fot. poniżej).

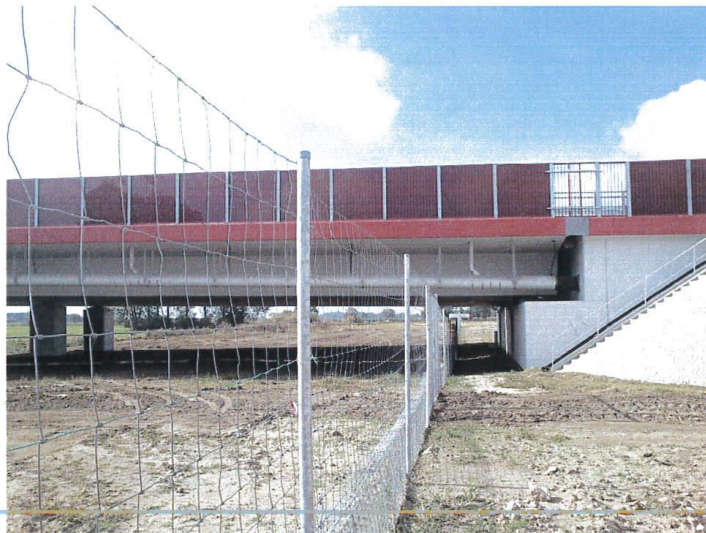
Należy zakończyć zaciemnianie ekranów akustycznych na obiekcie, aby pełniły one funkcje przeciwolśnieniową zachowując ciągłość zaciemnienia na całości obiektu (fot. poniżej).

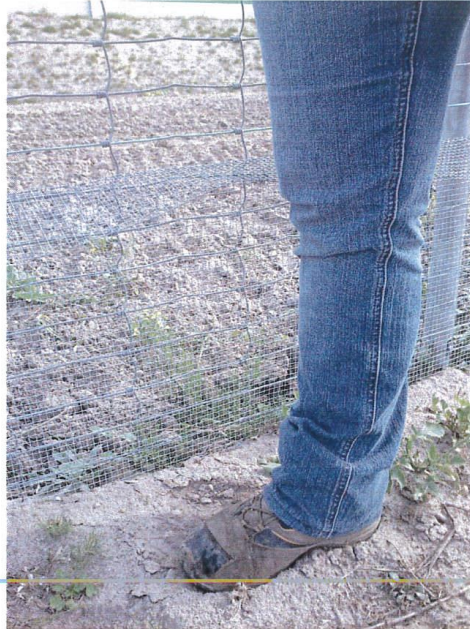
Rejon km od 269+800 – 269+900.

3. Zgodnie z postanowieniem uzgadniającym Regionalnego Dyrektora Ochrony Środowiska w Łodzi z dnia 25.06.2010r., znak RDOS-10-WOOS/6613/1396/pp/10/10/gp jako ogrodzenie dla płazów należy wykorzystać ogrodzenie autostrady poprzez zagęszczenie oczek siatki na wysokość 60 cm od ziemi. W związku z powyższym należy podwyższyć wysokość siatki dla płazów, ponieważ w niektórych lokalizacjach (zwłaszcza pod obiektem E221) nie spełnia parametrów wysokości.

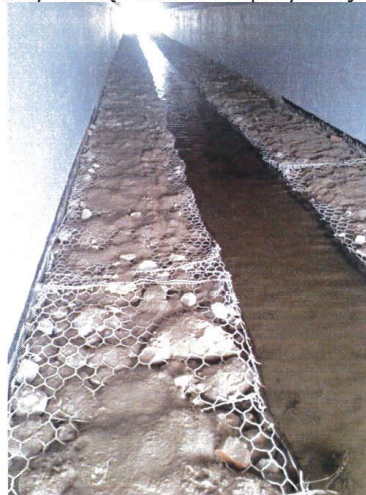
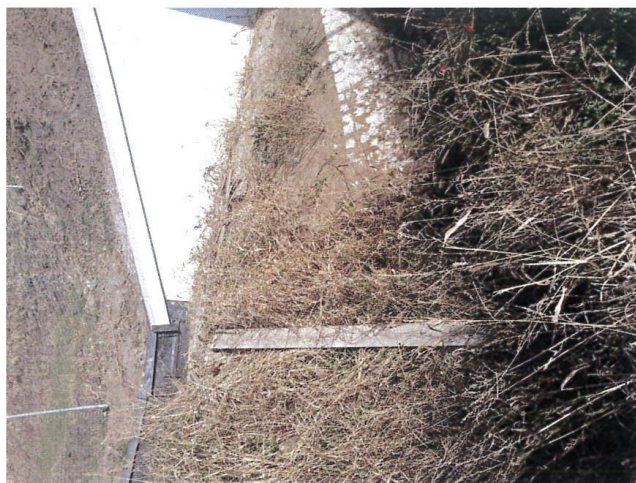
4. P 20 w km 265+947 – należy wyrównać i pokryć rodzimym gruntem powierzchnię suchych półek. Należy rozważyć możliwość zastosowania materiałów, które zapewnią trwałe pokrycie gruntem powierzchni suchych półek. Biorąc pod uwagę fakt częstego zalewnia półek przez wodę Wydział Ochrony Środowiska zaleca podwyższenie wysokości półek jak również zmodyfikowanie rodzaju pokrycia i umocnienia półek o rozwiązanie zwiększające jej trwałość. Należy usunąć wszelkie odpady z najścia do obiektu.

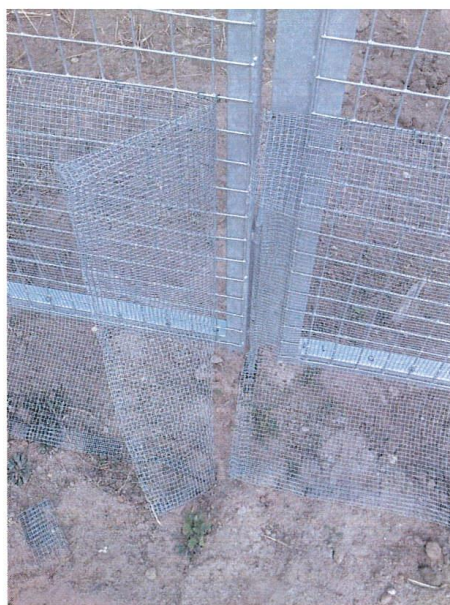
Należy uszczelnić wszelkie nieszczelności włączeniu siatki ogrodzeniowej dla płazów z bramami i furtkami.

Nieszczelności w rejonie przepustu P24.

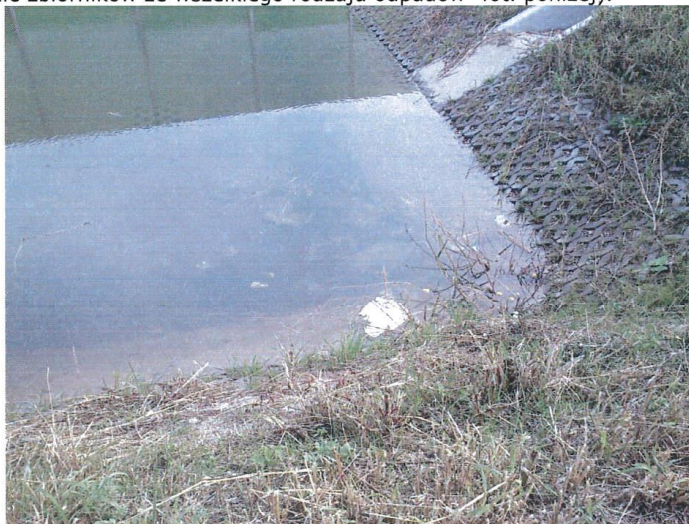
10. Należy sprawdzić wszystkie zbiorniki retencyjne pod kątem obecności w nich płazów, a w przypadku stwierdzenia ich obecności należy je odłowić i przenieść w bezpieczne miejsce przy udziale nadzoru herpetologicznego. Ponadto wskazane jest oczyszczenie zbiorników ze wszelkiego rodzaju odpadów -fot. poniżej).

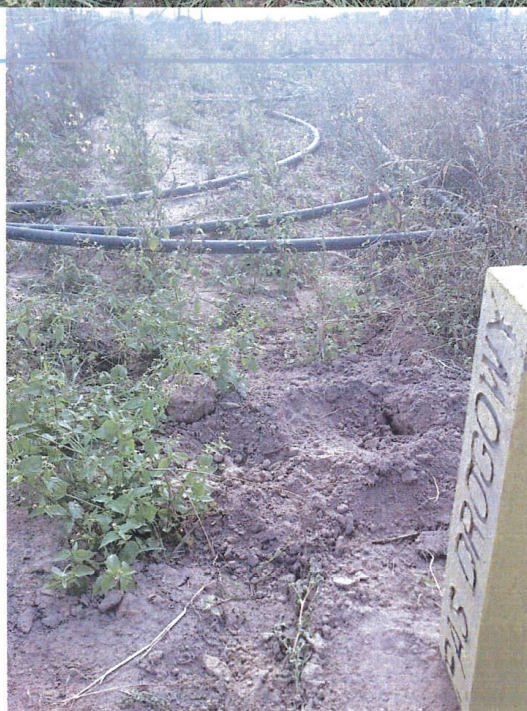
13. Należy zdemontować wygradzenia tymczasowe i uporządkować pas drogowy z wszelkich odpadów.

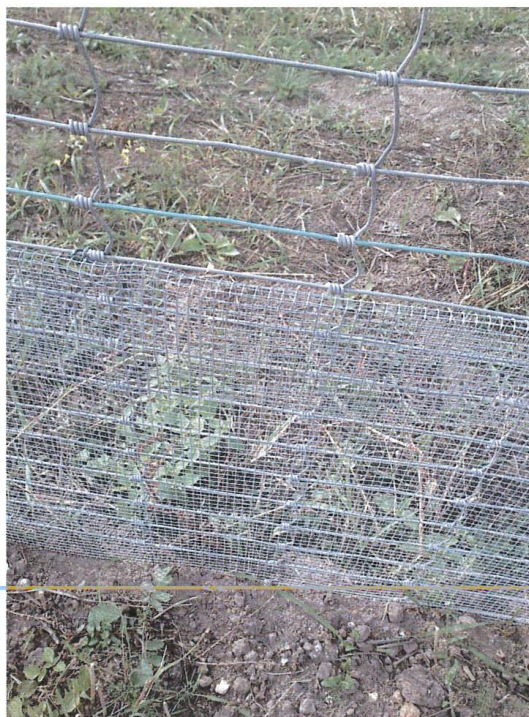
15. Należy odgiąć krawędzie górne ogrodzeń dla płazów (przewieszkę) tak aby stanowiły zabezpieczenie przeciwko przechodzeniu zwierząt wspinających się.

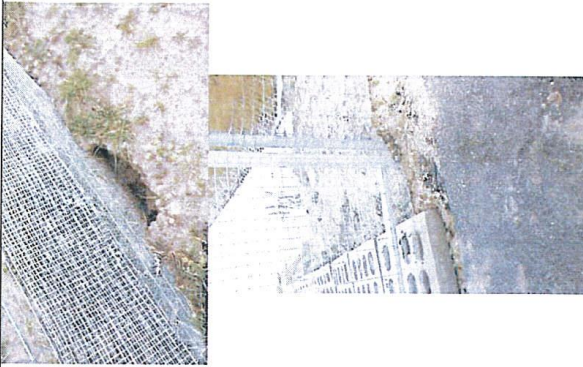
Wyrównać teren wokół ogrodzenia ZB 25 usuwając nierówności terenu stanowiące pułapkę dla płazów, zapewnić szczelność w obrębie bramy do ZB 25, usunąć nieszczelności ogrodzenia na łączeniu z bramą

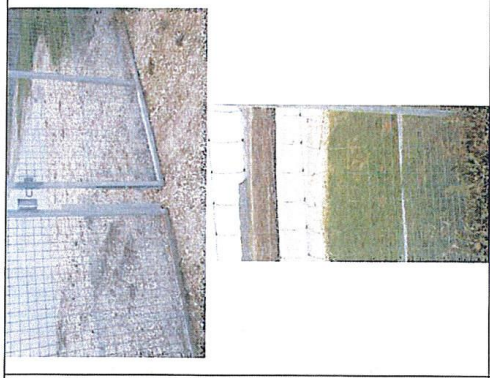
od strony zbiornika ZB26

Usunąć uszkodzenia siatki głównej, usunąć niszczenia w wygradzeniu w obrębie bramy, wyrównać teren wokół ogrodzenia

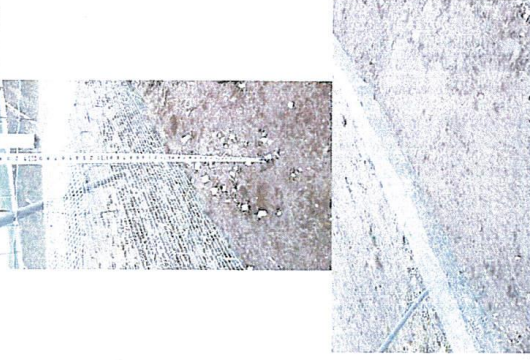
Usunąć zbyt wysokie podsypanie dotychczasowej przy przepuszczeniu P23, wyrównać teren w celu zapewnienia wymaganej wysokości
261+ 324 P18 i P19 L	09.11.12	Wygrozd enie naprowa dzające z plyt plastikow ych Beilharz model AL1BL	50 cm h	10 cm	10 cm	STWIORB	Brak uwag	Brak uwag
261+ 324	09.11.12	Wygrozd enie	50 cm h	10 cm	10 cm	STWIORB	Brak uwag	Brak uwag

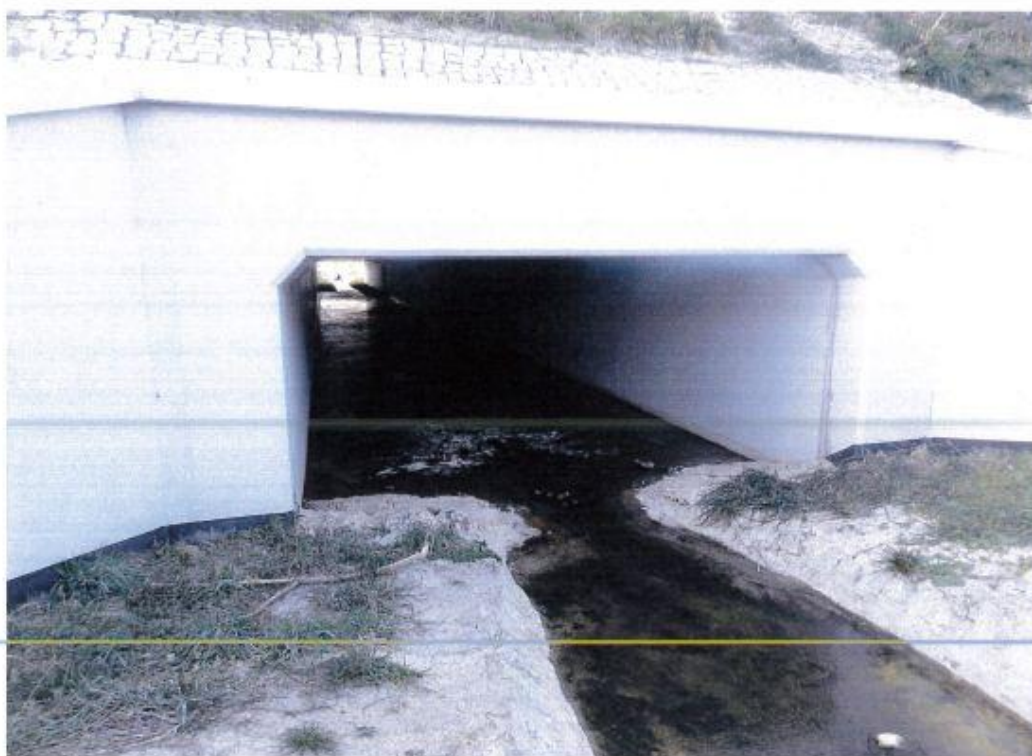
Przebieg P21

5. P21 Należy wyrównać i pokryć rodzimym gruntem całą powierzchnię suchych półek (na obecnym etapie półki nie umożliwiają swobodnej migracji zwierząt, ze względu na fakt że od połowy przepustu są całkowicie zalane wodą). Biorąc pod uwagę fakt częstego zalewnia półek przez wodę Wydział Ochrony Środowiska zaleca podwyższenie wysokości półek jak również zmodyfikowanie rodzaju pokrycia i umocnienia półek o rozwiązanie zwiększające jej trwałość.

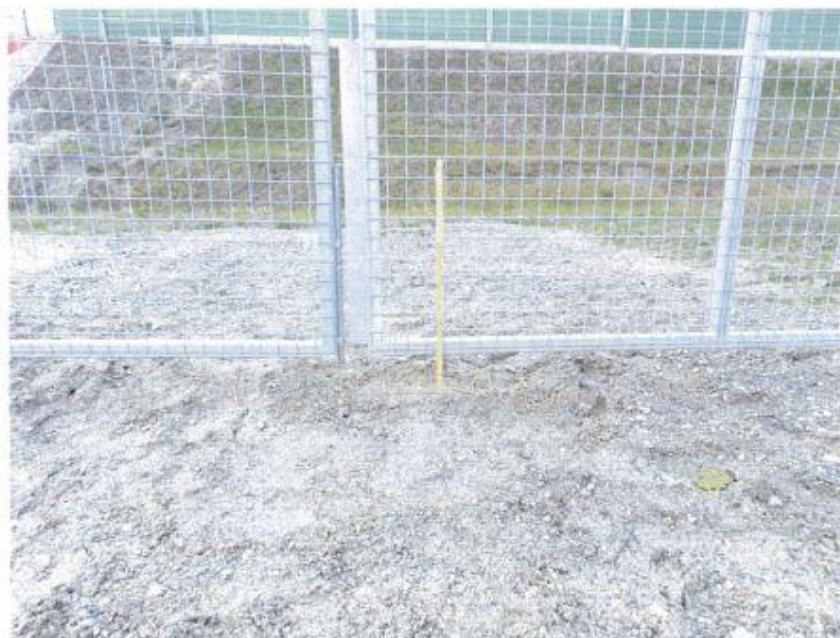
*prześwit*

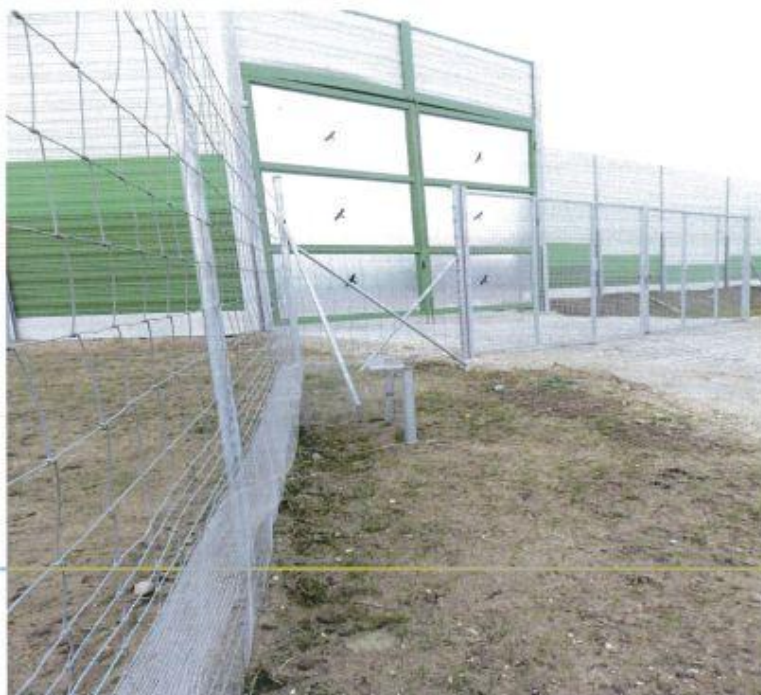
*ogrodzenia przy bramie ewakuacyjnej WJA266L*

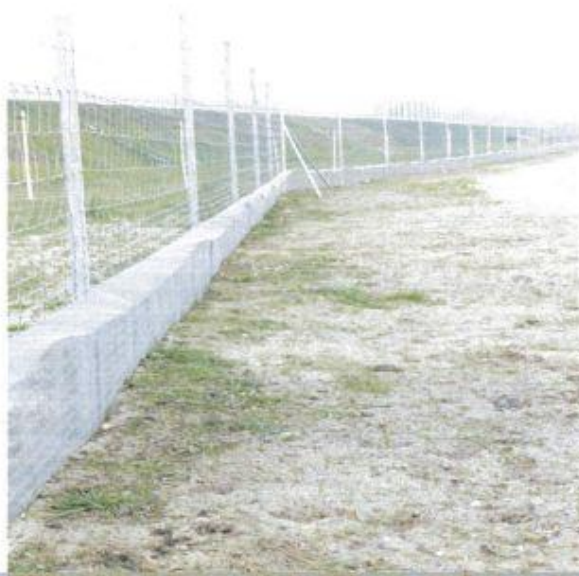
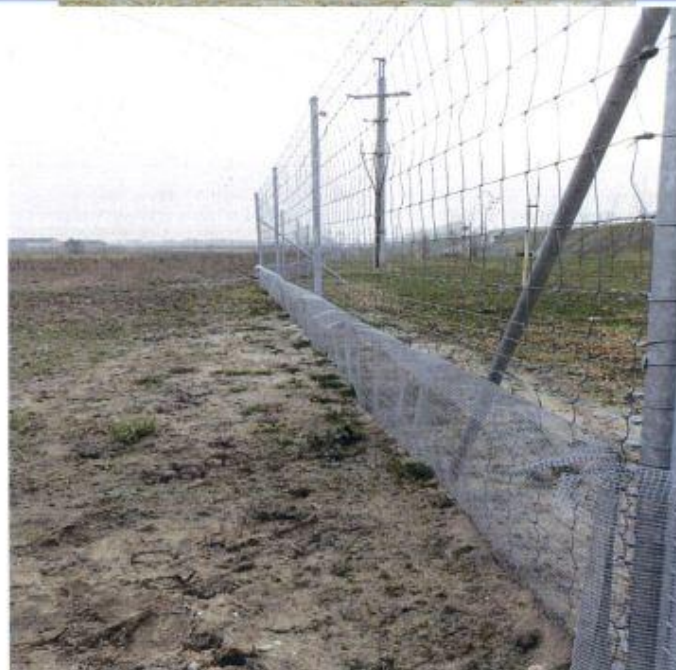
*ogrodzenie z siatką dogęszczającą d= 8 x 8 mm*

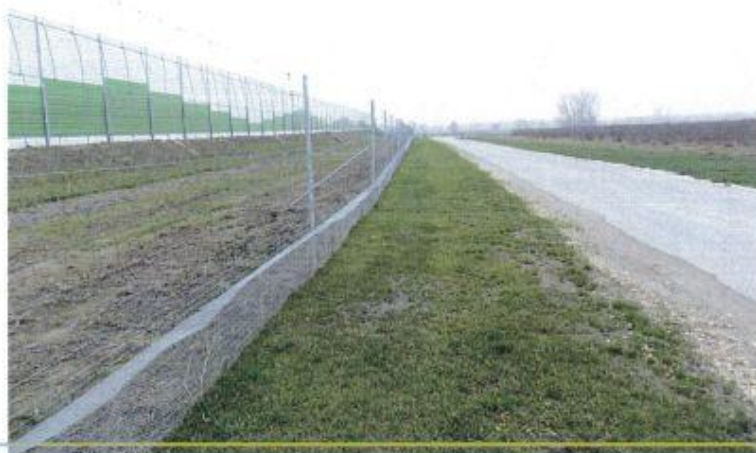
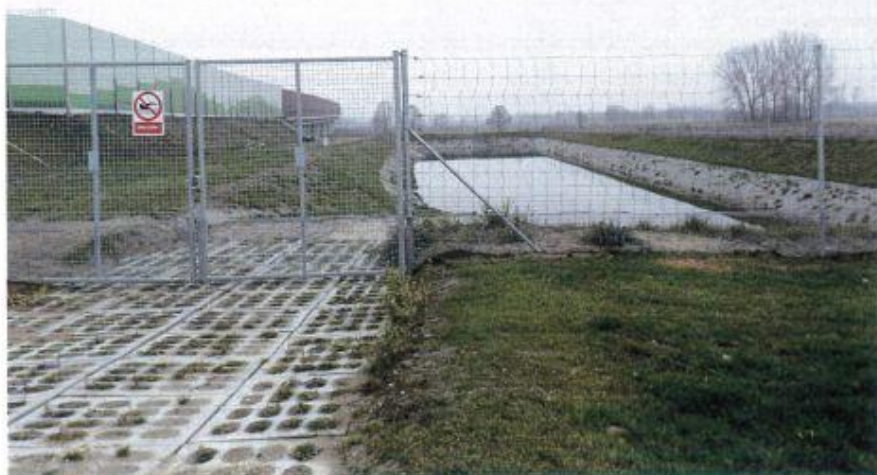
*brama do Zbiornika retencyjno-infiltracyjnego nr 30*

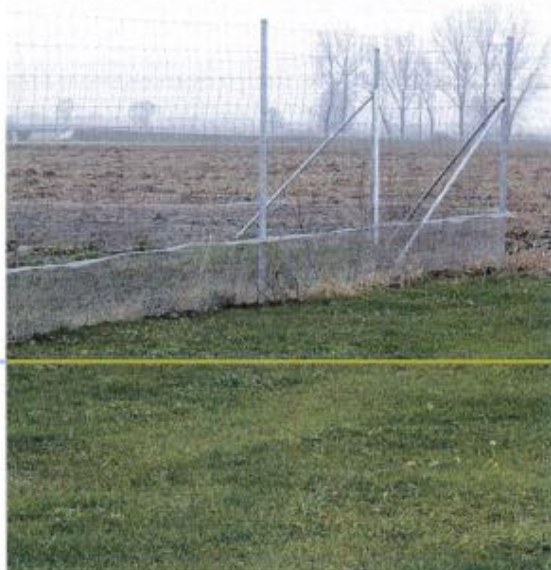
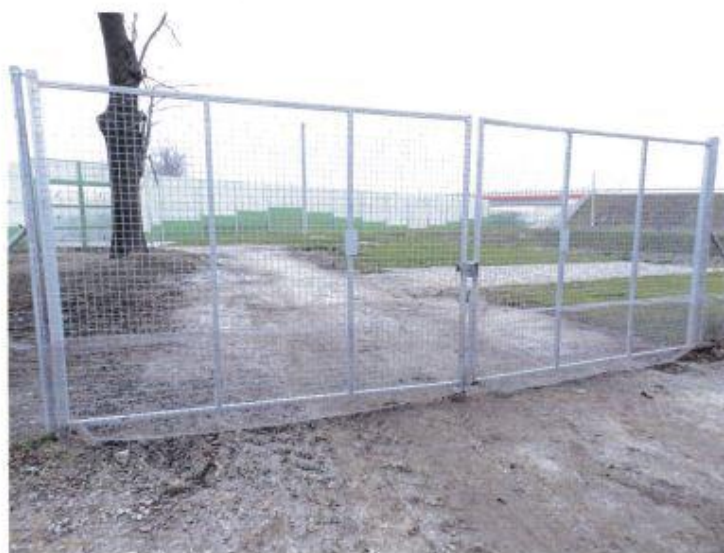
*brama do Zbiornika*

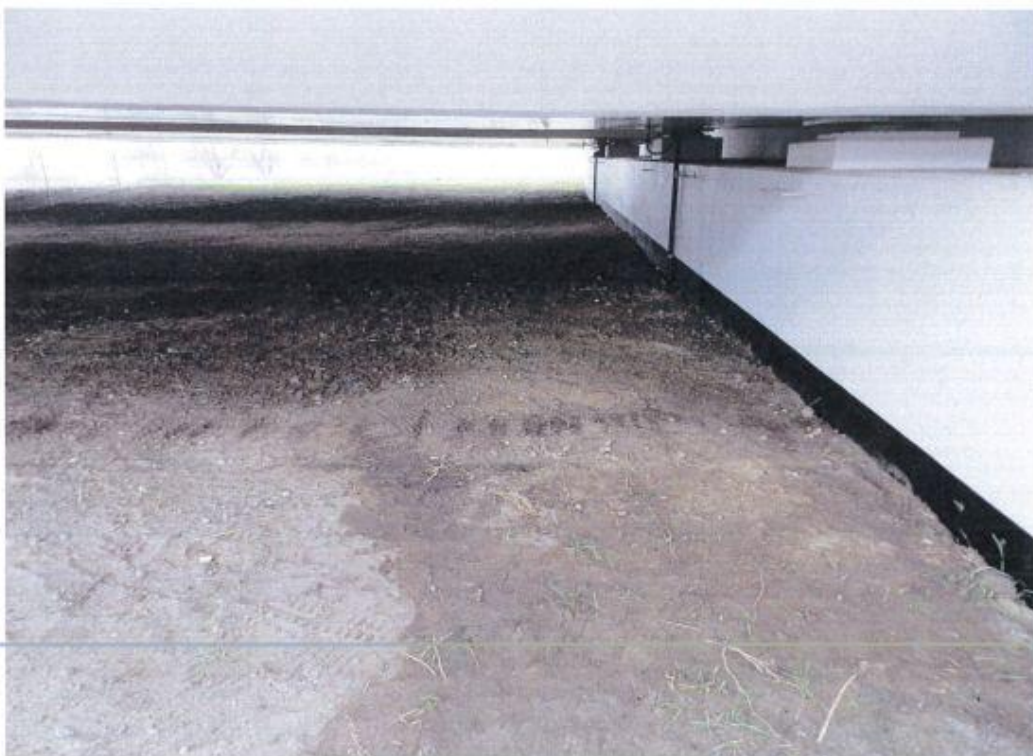
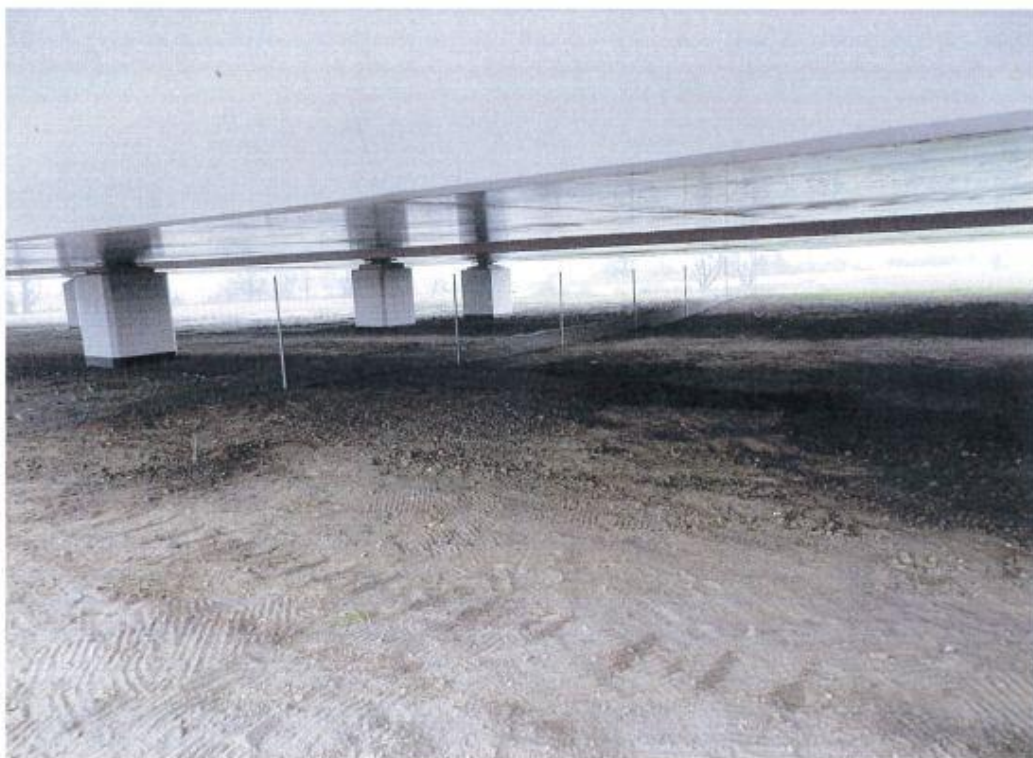
*do p. 10*

9. D40 Zejscia z estakady z obu pasów jezdni nie mają furtek (możliwość także wejścia na autostradę),
10. Humus składowany pod pierwszym przesłem estakady usunięto. Teren wyrównany, wygrabiony. Z obu stron estakady na pasach przyległych wysiano nasiona traw.
11. Km 265+182 - uszkodzone 3 panel (od góry)
11. Km 265+195 – drobne uszkodzenia 6 paneli,
12. Km 265+245 - zabrudzenia słupów ekranów (usterka powtarzająca się),
13. Km 267+960 - uszkodzony 3 panel od dołu,
14. Km 268+230 - brama WJA 268 P – sprawdzanie od strony zewnętrznej (drogi

*uszkodzenia paneli*

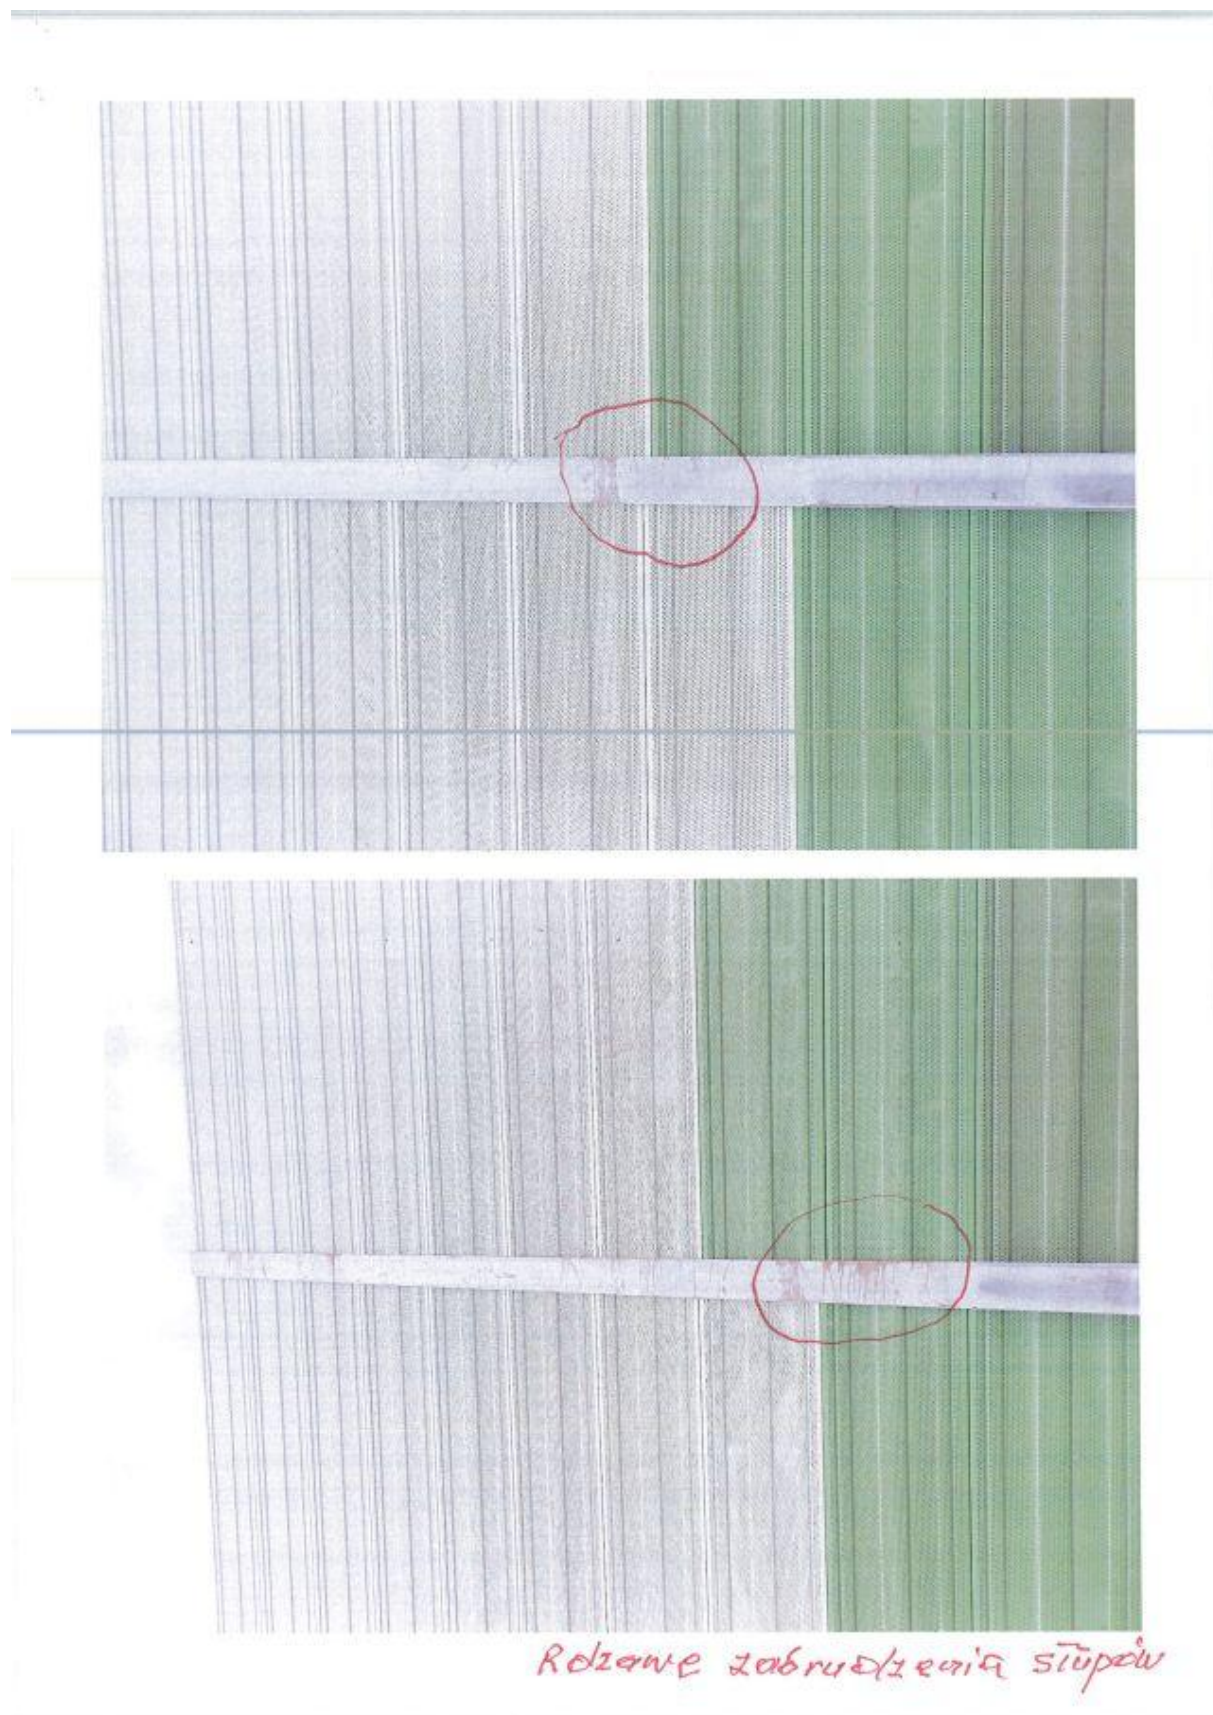
*uszkodzone panele*
