| Budowa autostrady A-1 na odcinku : granica województwa kujawsko-pomorskiego/łódzkiego, do węzła Stryków od km 230+817 do km 295+850 – zadanie II , Odcinek 2 sekcja 2 od km 261+000 do km 270+000 | | |

RAPORT Z PRZEGLĄDU WAD I USTEREK

PAŹDZIERNIK 2012

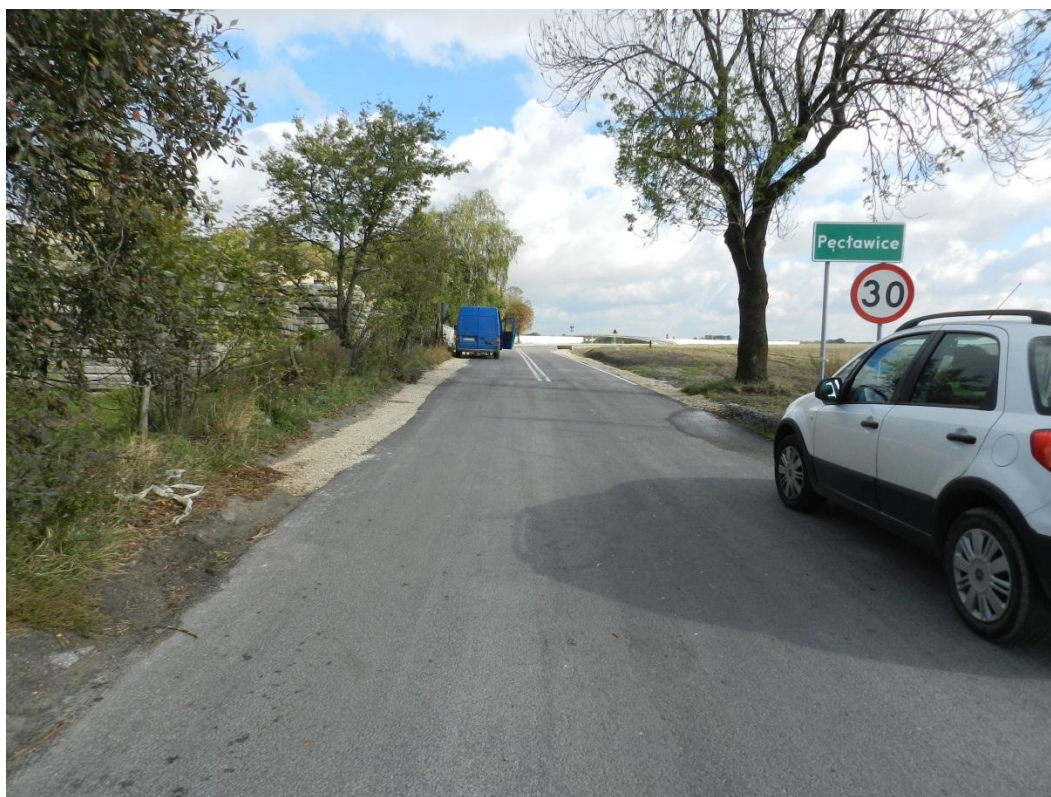
Zdjęcie nr 21

- zdjęcia nr 21-30 przedstawiające roboty nawierzchniowe wykonane na drogach gminnych, z których Sando korzystało w trakcie realizacji Kontraktu. Zakres tych robót obejmował zarówno ułożenie nawierzchni bitumicznych na drogach, jak i dojazdach do poszczególnych posesji mimo, że te roboty nie były objęte Projektem Wykonawczym.
